龙岗坂田万科璞悦山花园别墅装修工程 “10·8”一般高处坠落死亡事故调查报告

2024年10月8日18时40分许，龙岗区坂田街道万科璞悦山2002号别墅内发生一起一般高处坠落事故，造成1人死亡，直接经济损失100万元。

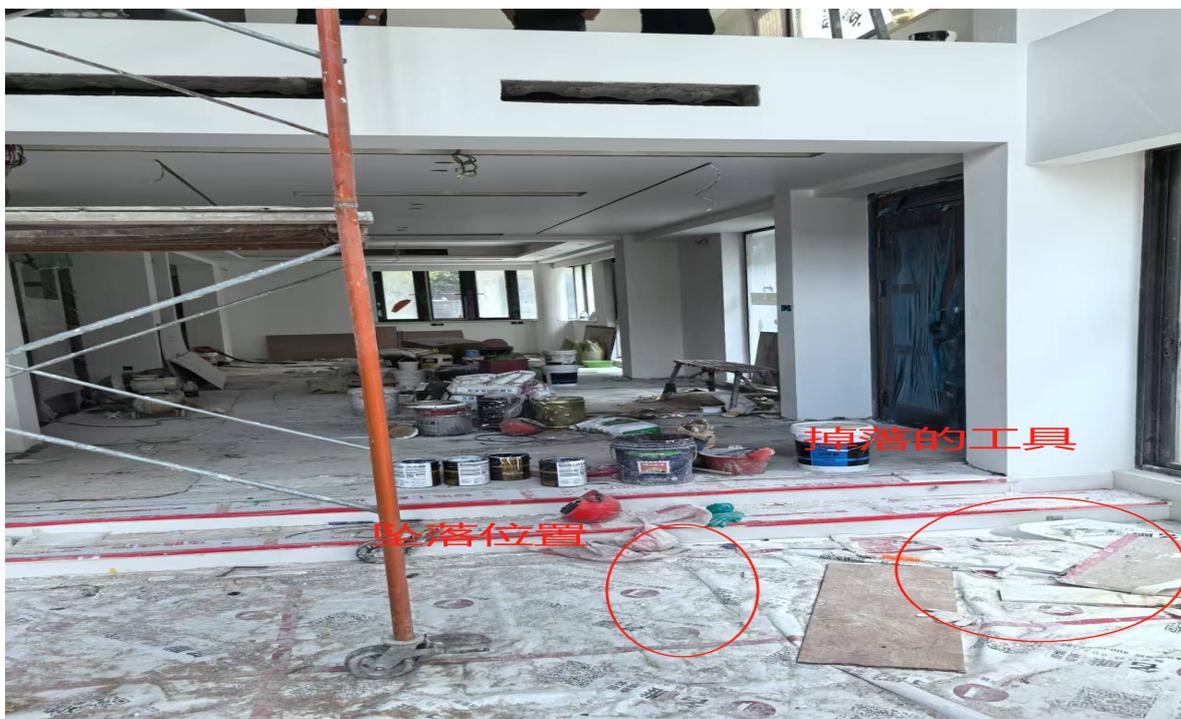
万科璞悦山 2002 号别墅一层入户门厅位置堆放着建筑材料（墙面漆、水泥、腻子粉等），刘某新侧躺在一层中空客厅地面，身上未见安全带，身边散落着作业工具滚筒刷、油灰刀和红色安全帽，中空客厅地面地砖保护膜上可见墙面漆漆渍和装修污渍。刘某新侧躺地面上方为二层楼厅平台，紧邻二层楼厅平台地面架设装修移动脚手架，脚手架为 2 步架，设置了防护栏杆。经现场询问聂某华，批灰刷乳胶漆修补作业不需要使用装修移动脚手架，可排除刘某新在装修移动脚手架上坠落地面。

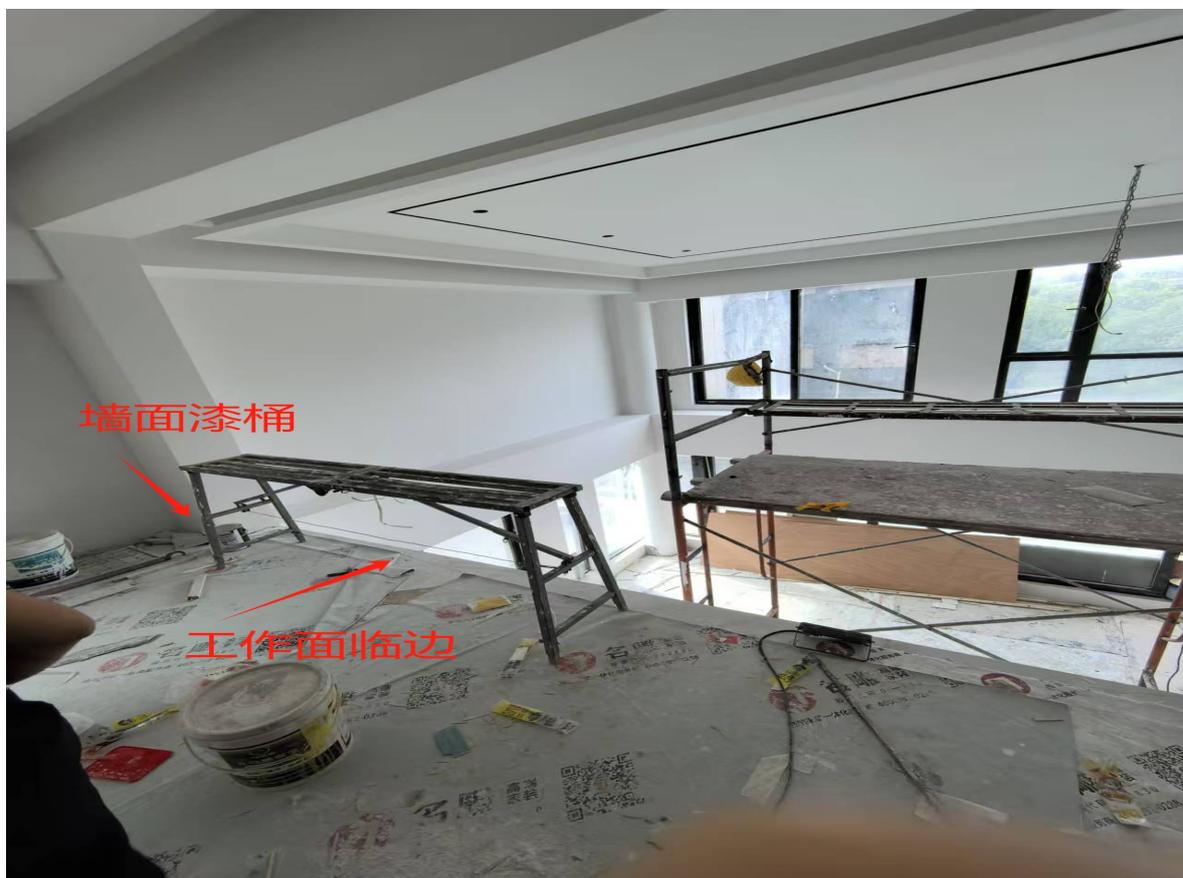
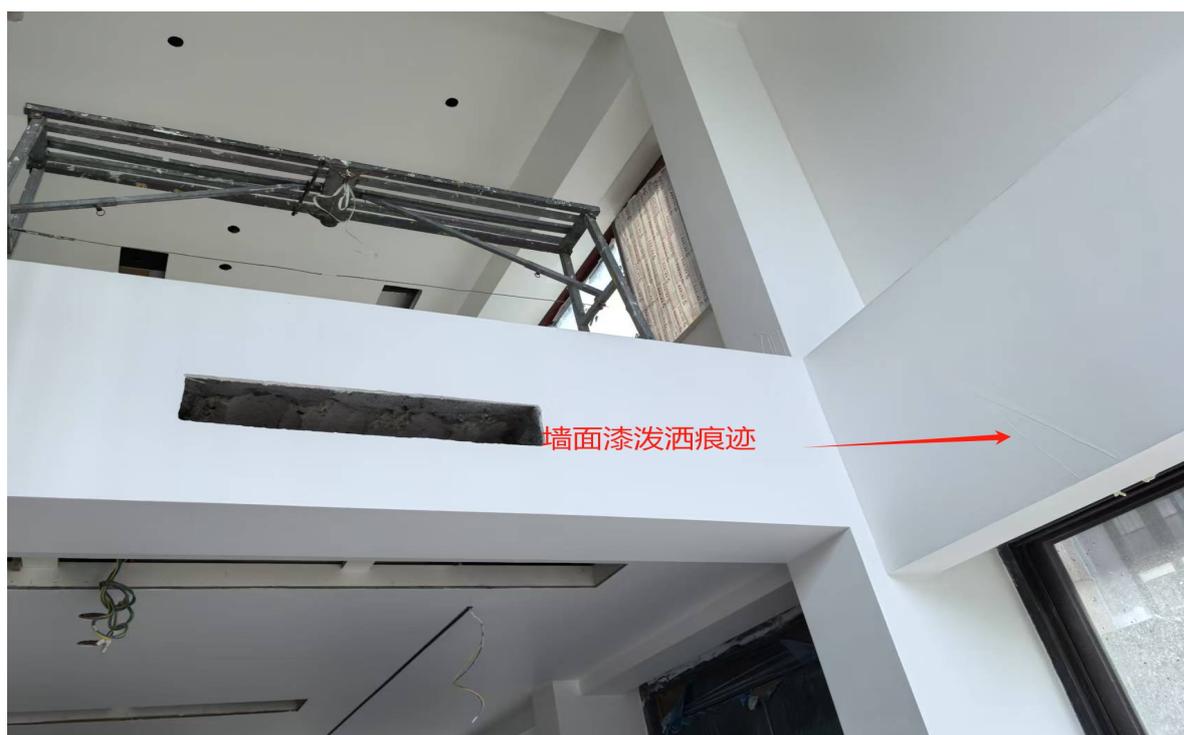
万科璞悦山 2002 号别墅二层楼厅平台临边防护栏已于 2024 年 7 月份铺地砖时拆除，临边靠近柱的位置摆放铝合金梯，铝合金梯梯脚和柱旁的地面放置已使用的桶装墙面漆和排刷，二层楼

厅平台楼板、柱和中空客厅梁交接，柱中间部位有手印痕迹，梁柱交接部位可见泼洒的乳胶漆痕迹。

事发时作业面二层楼厅平台临边防护栏已拆除，属于高处临边作业，临边位置无防止高坠的安全防护设施，存在坠落风险，对事故发生有影响。

到万科璞悦山 2002 号别墅内进行批灰刷墙施工作业。其中 10 月 8 日刘某新独自一人到万科璞悦山 2002 号别墅内进行批灰刷墙施工作业，在二层楼厅平台临边部位修补梁柱的墙面漆过程中，不慎坠落一层地面，坠落高度约 4.5m，坠落过程中手中的滚筒刷接触到梁柱交接部位留下漆渍，坠落地面后，滚筒刷掉落在身体附近，坠落地面位置符合坠落半径 3m 要求。

1. 作业面安全防护设施缺失。万科璞悦山 2002 号别墅二层

楼厅平台临边部位防护栏拆除，刘某新在高空临边安全防护设施缺失的作业面进行修补作业过程中坠落一楼地面。

深圳市陆众劳务有限公司要加强作业过程管控，保障施工安全。一要加强临聘人员的管理工作，强化停工期间出入管控。二要明确停工管理流程，责任明确到人。三要完善停工流程，加强作业现场的管理工作，及时恢复因作业需要临时拆除的安全防护设施，并经过检查确认后才能离开现场。四要认识到班前安全教育培训的重要性，加强班前教育培训，使得施工人员意识到防护措施的重要性和自施工的风险。五要加强案例学习，通过事故案例让施工人员认识到安全生产的重要性，强化施工人员的责任意识，消除侥幸心理。
