# 龙岗宝龙深圳市声声辉玻璃有限公司 “2·17”一般物体打击死亡事故调查报告

2025年2月17日8时58分许，龙岗区宝龙街道南约社区菠萝山工业区深圳市声声辉玻璃有限公司发生一起一般物体打击死亡事故，造成1人死亡，直接经济损失待统计。

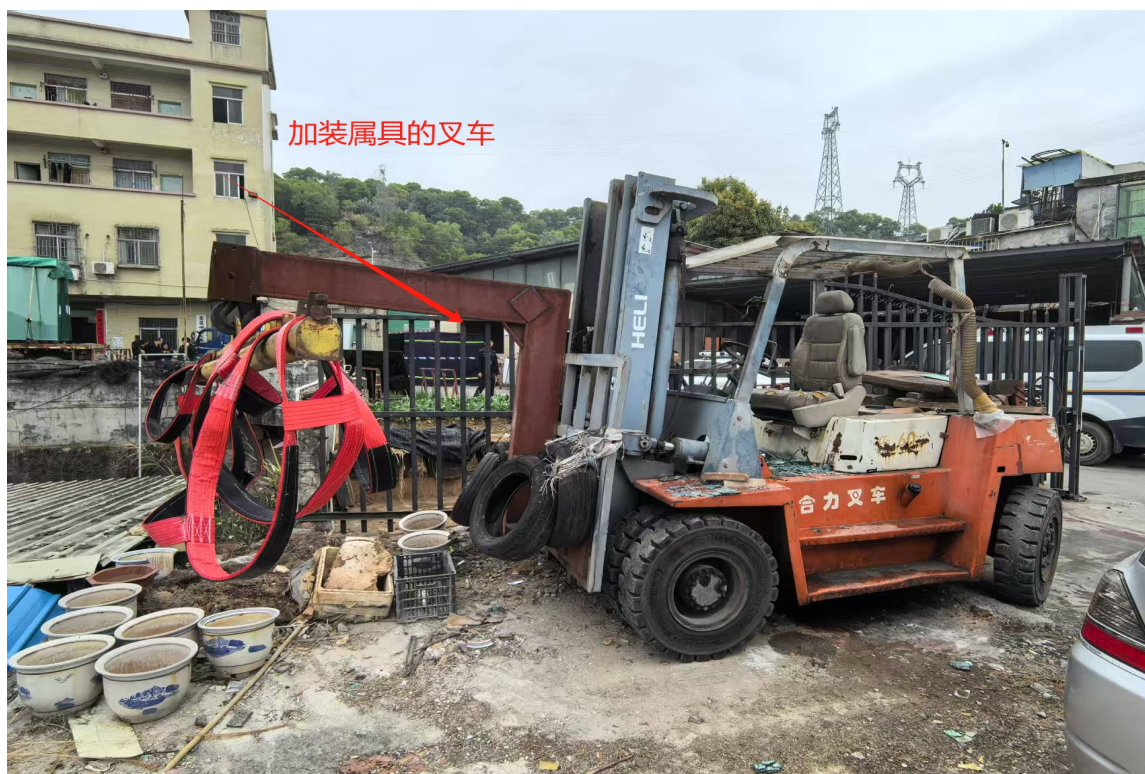
涉事玻璃搬运机为叉车改装设备，该设备无货叉，由叉车车体加装属具组成，属具安装在叉车的门架上。属具由吊臂、吊钩、吊具组成，吊具两端焊接倒 U 型吊耳固定吊带，防止吊带滑动移位，是深圳市声声辉玻璃有限公司负责人钟某桃于 2018 年 5 月购买的二手机械设备，购买前叉车已加装属具改造完成，属于改装后的起重设备。

经深圳市特种设备安全检验研究院勘验认定，改装后的叉车不属于特种设备。

深圳市声声辉玻璃有限公司一要深刻吸取事故教训，立即组织事故警示教育培训。二要加强装卸货作业现场安全管理，特别是涉及大件物品装卸和吊装作业的管理，指定专人现场统一指挥、管理。三要加强机械设备的管理和操作，立即对经改装的玻璃搬运机进行全面的风险评估，并根据作业地点、作业内容、作业环境和操作环节制定相应的管控措施。四要立即组织全员进行安全教育培训，根据生产经营特点、工作岗位、工作内容，结合生产过程中的危险因素进行有针对性的培训，并对培训人员进行考核，确保受教育人具备必要的安全生产知识，熟悉安全生产规章制度、安全操作规程，掌握本岗位的风险点和安全操作技能。五要加强《中华人民共和国安全生产法》的学习，严格落实企业安全生产主体责任和各岗位人员的安全责任。六要强化监督检查，发挥组织与管理的作用，确保检查有计划、有目的，能发现问题，及时解决问题。

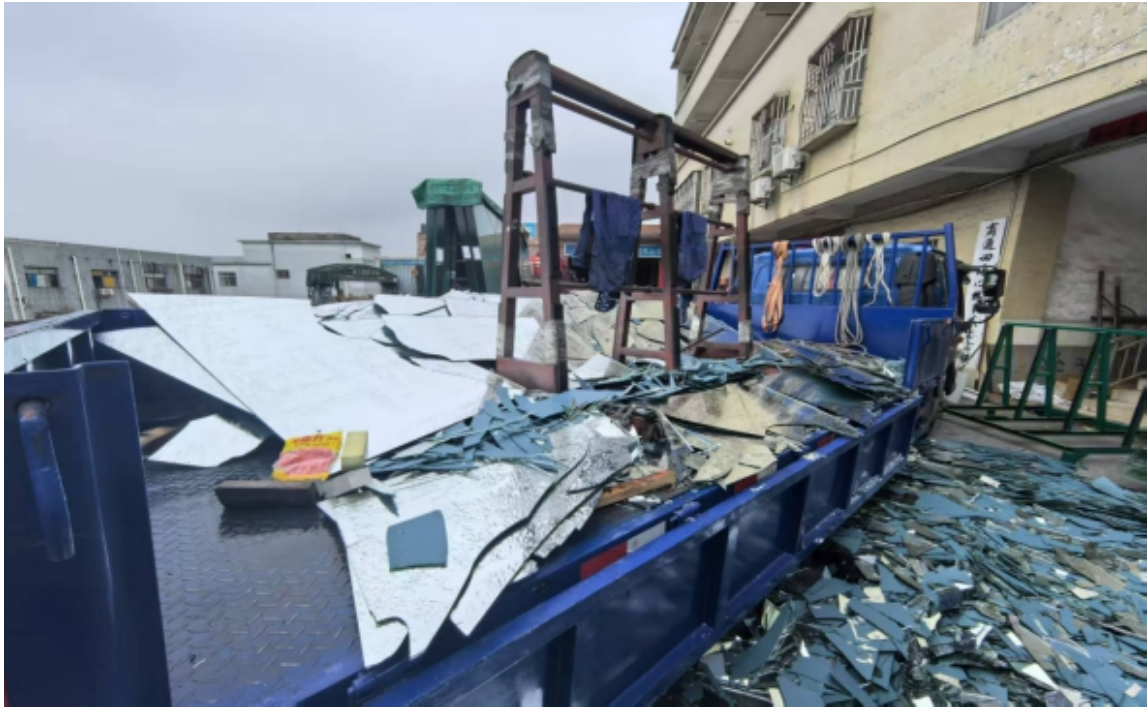
货车上和地面可见破损的玻璃，玻璃捆绑带已解开，地面玻璃碎片掩埋着篷布，篷布已剪开，地面有血迹。经核算，砸中刘某国的玻璃型号为：2440mm × 3660mm × 4.6mm 规格和 2440mm × 3300mm × 5mm 规格，共 55 片，重约 5200kg。

1. 钟某桃驾驶玻璃搬运机准备卸玻璃过程中操作失误，未仔细观察货车上玻璃的立面高度，导致属具起升高度不够，属具刮碰到货车上的玻璃，致使玻璃倾倒砸中刘某国。
