# 龙岗河流域内涝整治工程“11·24” 一般坍塌死亡事故调查报告

2024年11月24日17时8分许，龙岗街道宝南路103号南联第六工业区内涝整治施工点发生一起一般坍塌事故，造成1人死亡，直接经济损失140万元。

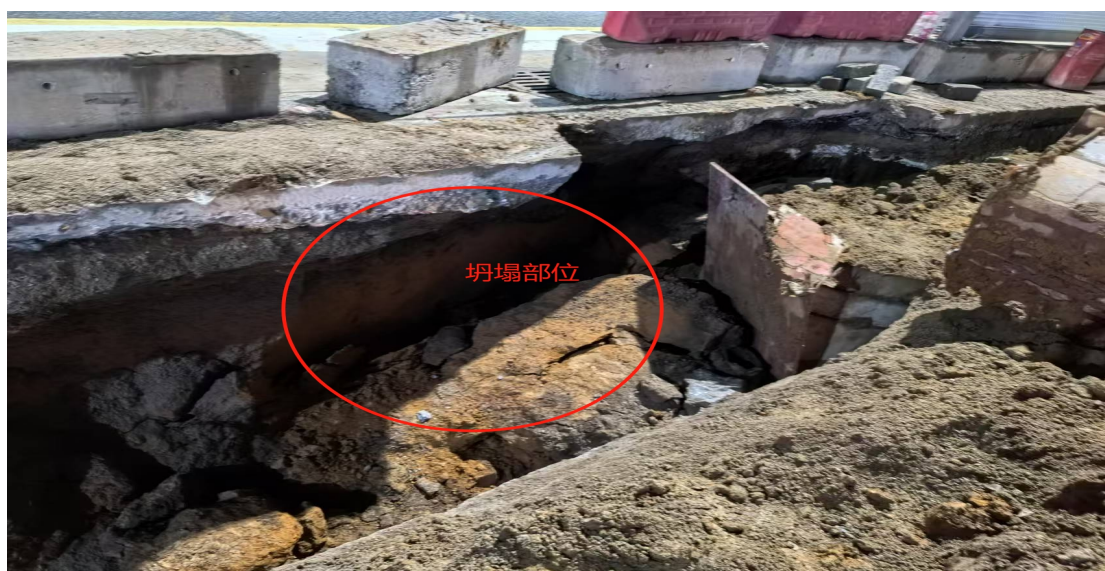
16 时 40 分许，沟槽二次开挖完毕，陈某炬将挖掘机熄火后上厕所，上厕所回来后坐在挖掘机内休息。16 时 50 分许，朱某友回到宝南路作业面。17 时 8 分许，龙某平在挖掘机旁搅拌砂浆，宋某林使用风镐在沟槽内的污水井井筒开口（安装污水管的接口）时，转头发现沟槽侧壁泥土坍塌，朱某友被泥土掩埋。

施工人员进行沟槽二次开挖拓宽沟槽，由于沟槽未经槽钢支护开挖，开挖至设计标高时，朱某友进入沟槽内，沟槽临边市政道路行驶的车辆较多，车辆行驶过程中产生的动态荷载和振动导致沟槽侧壁土体的稳定性被破坏引发本次坍塌事故。

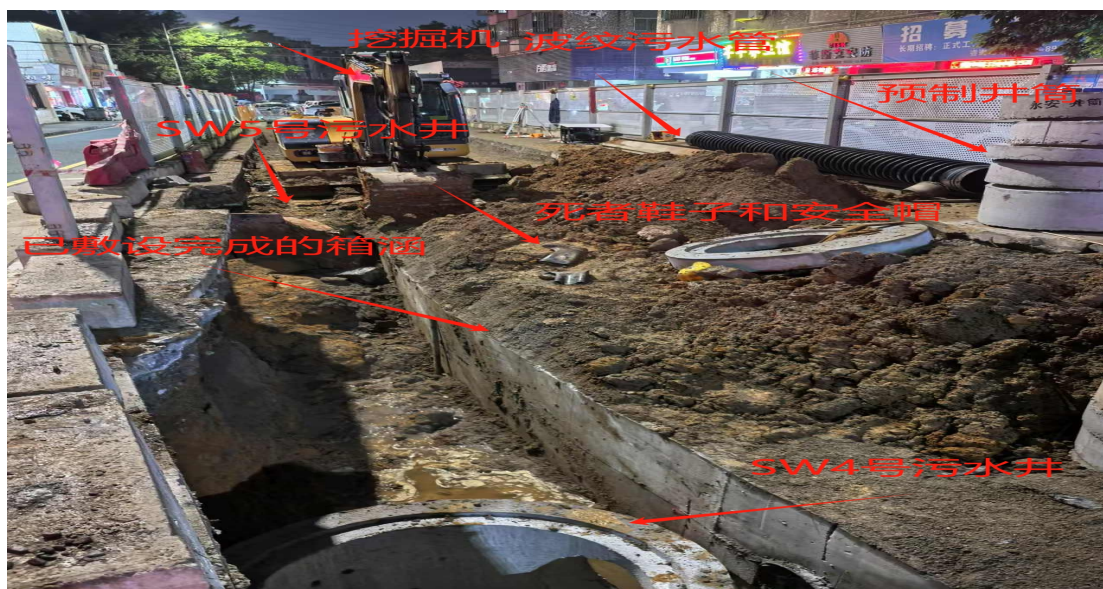
南联第六工业区内涝整治施工点包括宝南路作业面和向银路作业面，施工内容包括污水管道改迁、新建雨水箱涵、新建雨水管道等施工内容，其中新建雨水箱涵完成 218m，新建雨水管道 137m，污水管道 49m，新建雨水箱涵与污水支管同槽布置。事发时，宝南路作业面围挡内的新建雨水箱涵与污水支管沟槽已开挖完毕，新建雨水箱涵已完成施工并回填，由于沟槽宽度不够无法进行污水支管施工，故将沟槽槽钢支护拆除后，使用挖掘机拓宽沟槽宽度满足施工要求。

涉事沟槽属于二次开挖,沟槽长约 6m,宽约 1.1m,深约 2.2m,紧临市政道路,沟槽一侧侧壁为新建雨水箱涵,另一侧侧壁为黏土,沟槽内安装污水支管连接至污水井,污水井井号为 SW4、SW5,坍塌部位距 SW5 号井约 0.5m,沟槽底部残留有坍塌的泥土和破除路面的混凝土块。

2. 南联第六工业区内涝整治施工点宝南路作业面围挡内新建雨水箱涵大部分已回填完毕，SW4-SW5 段新建雨水箱涵未回填完毕，拓宽的沟槽开挖方向为西南-东北走向，沿新建雨水箱涵平行开挖，沟槽紧临市政道路侧壁泥土坍塌。

4. 拓宽沟槽坍塌的侧壁紧临市政道路，市政道路行驶的车辆较多，沟槽侧壁土体的稳定性被破坏。
