龙岗宝龙深圳市华日富士电梯工程有限公司 “12·31”一般其他伤害死亡事故调查报告

2024年12月31日10时40分许，龙岗区宝龙街道思达仪表工业园1栋B通道2号货梯在维保过程中发生一起一般其他伤害事故，造成1人死亡，直接经济损失待统计。

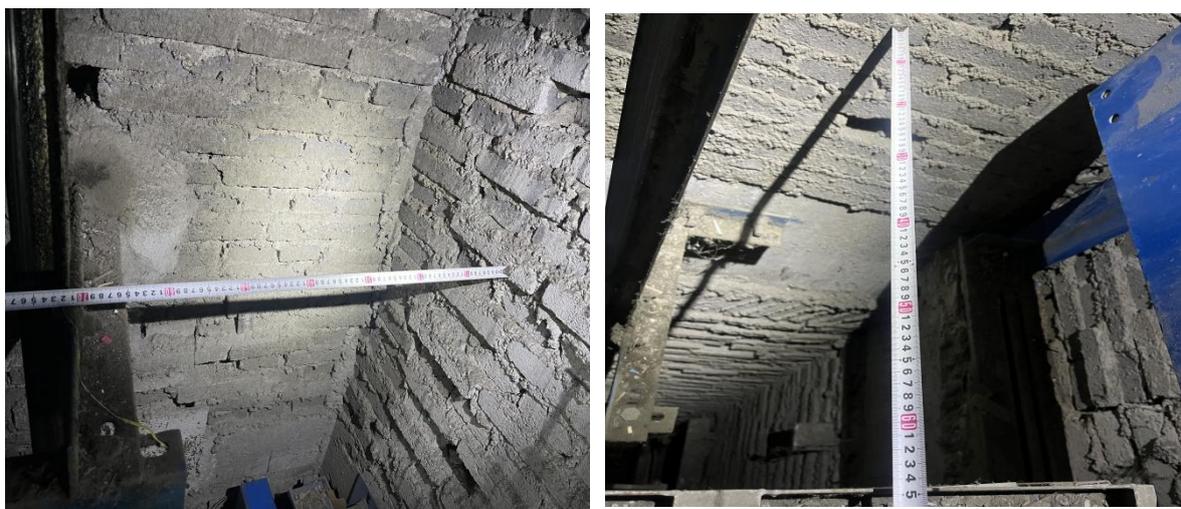
1. 事发位置情况

事发位置位于货梯井道内 2 号货梯轿厢顶，2 号货梯停至 1 楼与 2 楼之间位置，导轨支架与层门侧井道壁距离约 0.65m，轿顶右侧边缘与对应井道壁距离约 0.65m，1-2 楼净层高约 5.20m。

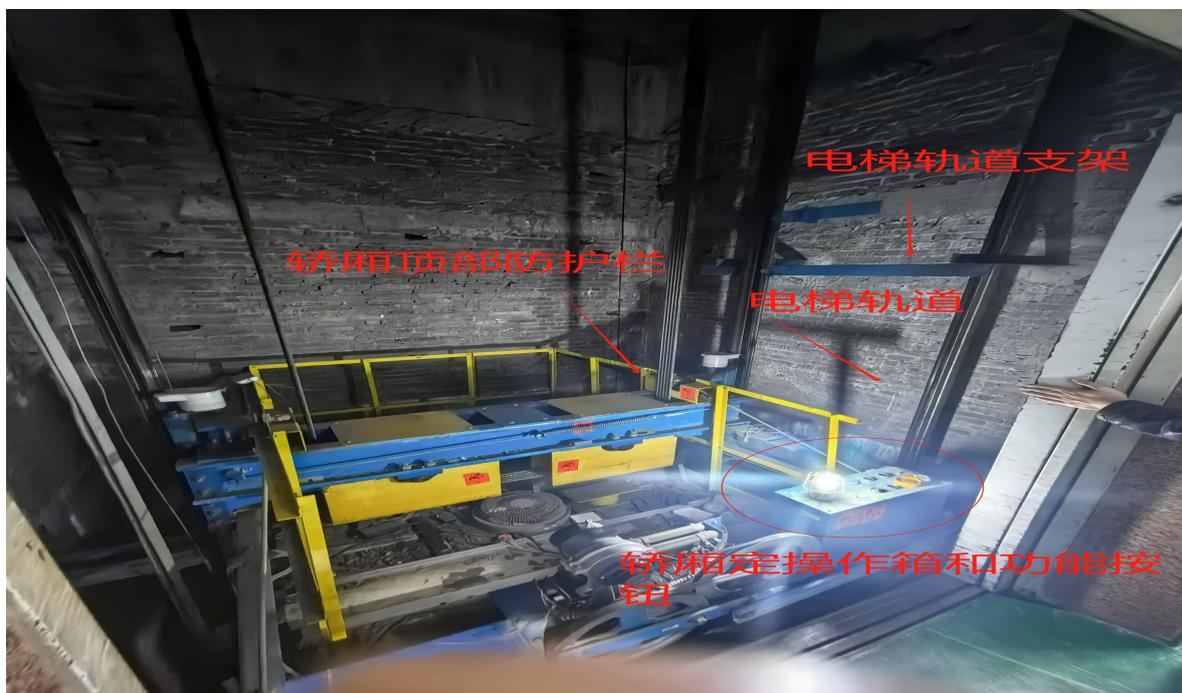
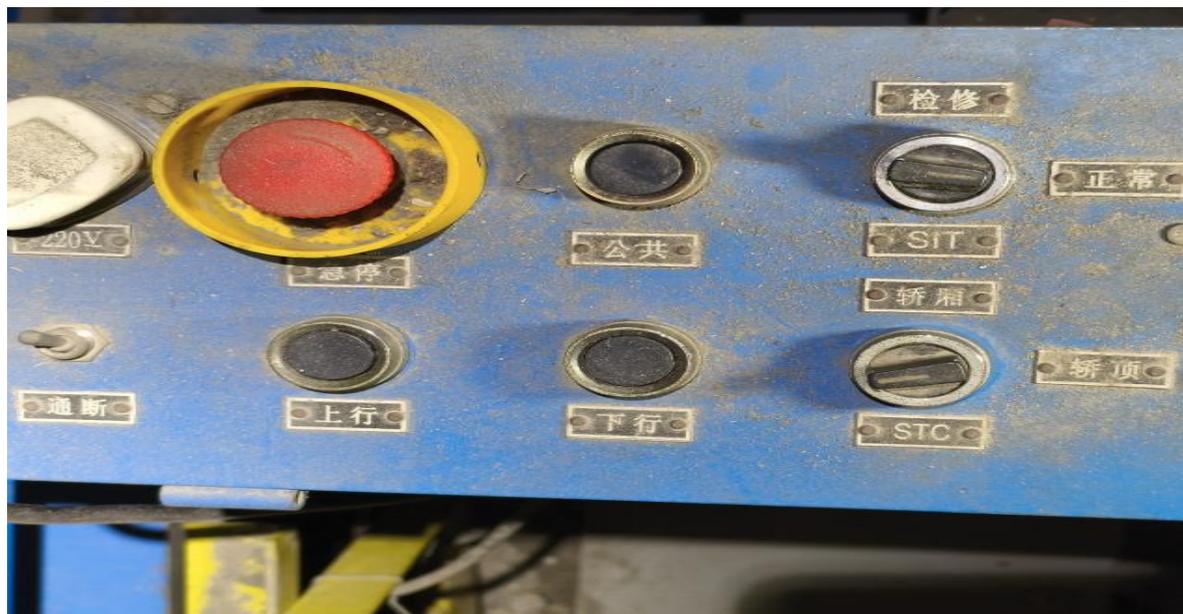
2. 货梯轿厢顶情况

2 号货梯轿厢顶部设置防护栏，防护栏高度约 1.1m，控制箱设置有照明，轿顶检修开关处于正常状态，未置于检修状态，轿顶急停开关处于正常状态。

货梯轿顶右侧护栏向内弯折，轿顶右侧边缘变形，右侧轿壁

和斜拉杆被挤压变形，轿厢右侧地坎断裂。
