# 龙岗坪地广东源秋新能源科技有限公司 “2·5”一般物体打击死亡事故调查报告

2025年2月5日11时23分许，坪地街道六联社区鹤鸣西路10号9号厂房发生一起一般物体打击事故，造成1人死亡。

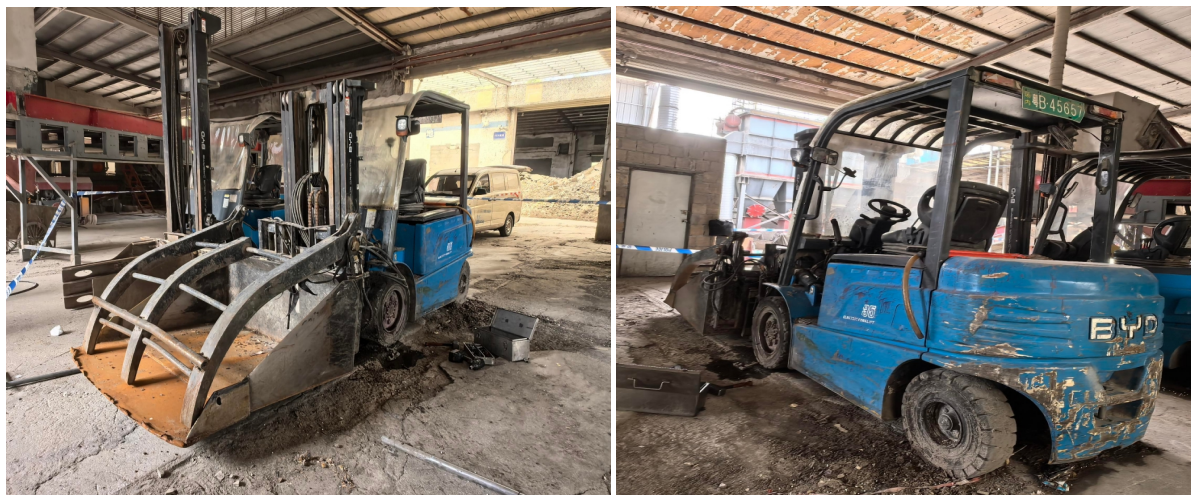
图 1：涉事叉车的左右两侧

涉事叉车为蓄电池（磷酸铁锂电池）平衡重式叉车，型号：CPD，产品编号：502\*\*24，生产日期：2023 年 12 月，车架号：502\*\*24，单位内编号：粤 B45657，额定起重量：3500kg，制造许可证号：TS2\*\*8-2025，不带属具重量：2920kg，起升高度：

4.5m，主要由车轮、货叉架、货叉、门架、挡货架、货顶架、操作手杆、车灯、平衡重、驾驶区域、油缸、属具等组成，叉车门架采用3级门架，由液压提供升降动力。

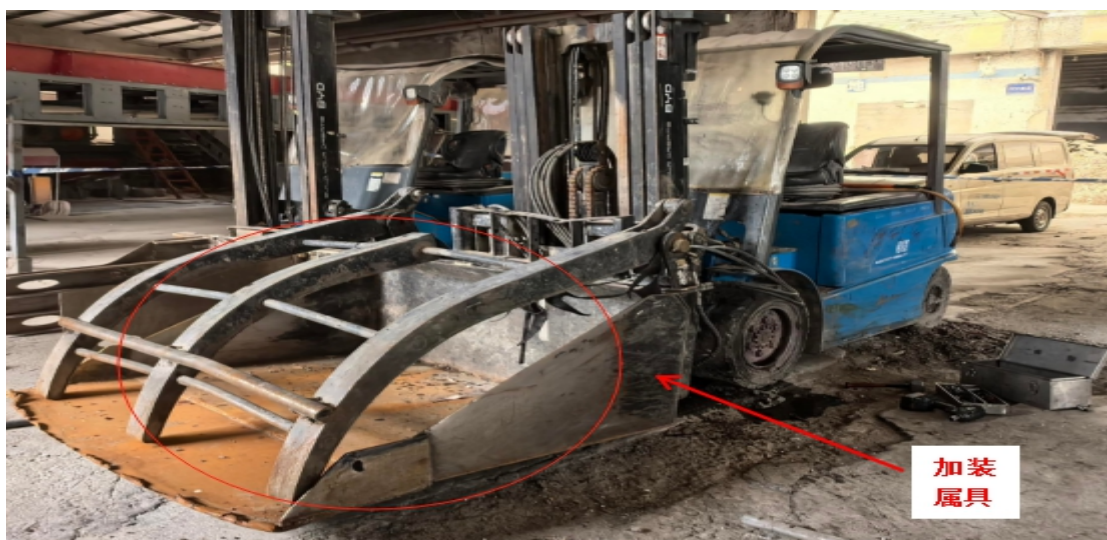
图 2：加装属具

2024年2月21日，广东源秋新能源科技有限公司购买叉车属具倾翻叉和带爪铲斗，倾翻叉和带爪铲斗安装在叉车的货叉架上，使用活动销轴将带爪铲斗固定在倾翻叉上。带爪铲斗呈梯形状，长：1.5m，宽：1.6m，高：0.7m，重量约450kg，而倾翻叉和带爪铲斗的总重量达到736kg。

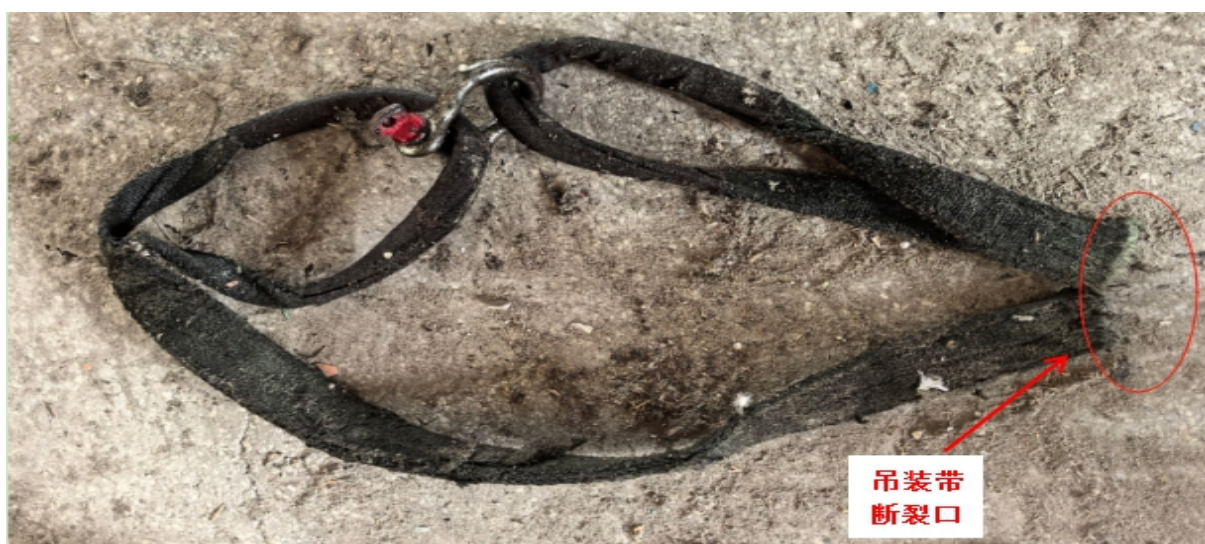
图 3：涉事吊装带

涉事吊装带为涤纶编织吊装带，长：1.2m，限载：2t。事发时吊装带首尾两端环眼采用弓形卸扣连接，吊装带靠近环眼位置断裂，断口呈平整横向切断状，边缘较整齐，无明显纤维拉出。

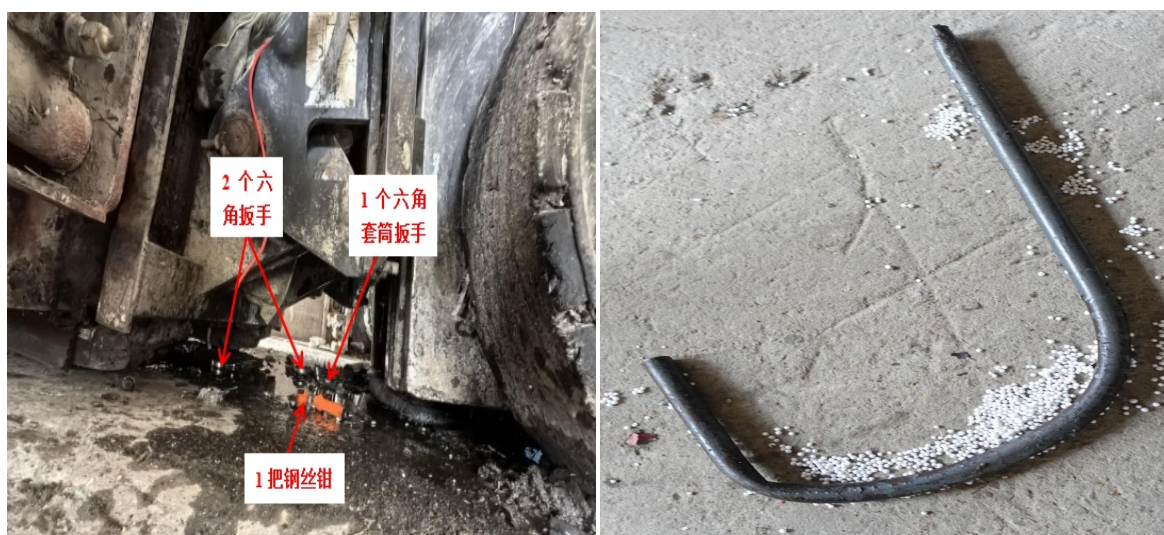
图 4：作业工具

事发位置地面可见泄漏的液压油；涉事加装属具的叉车门架下方地面摆放着作业工具 2 个六角扳手、1 个六角套筒扳手和 1 把钢丝钳；1 根金属管变形弯曲，测其总长约 1.46m，外径约  $\phi 30\text{mm}$ ，壁厚 2mm；1 根外观陈旧的断裂吊装带；控制起升动作的液压油管与三通连接件连接的接头已被拆下；驾驶室内预留 2 个操作手柄，为加装属具服务；属具安装液压油缸，液压油缸通过快速接头和液压油管与叉车液压系统连接。

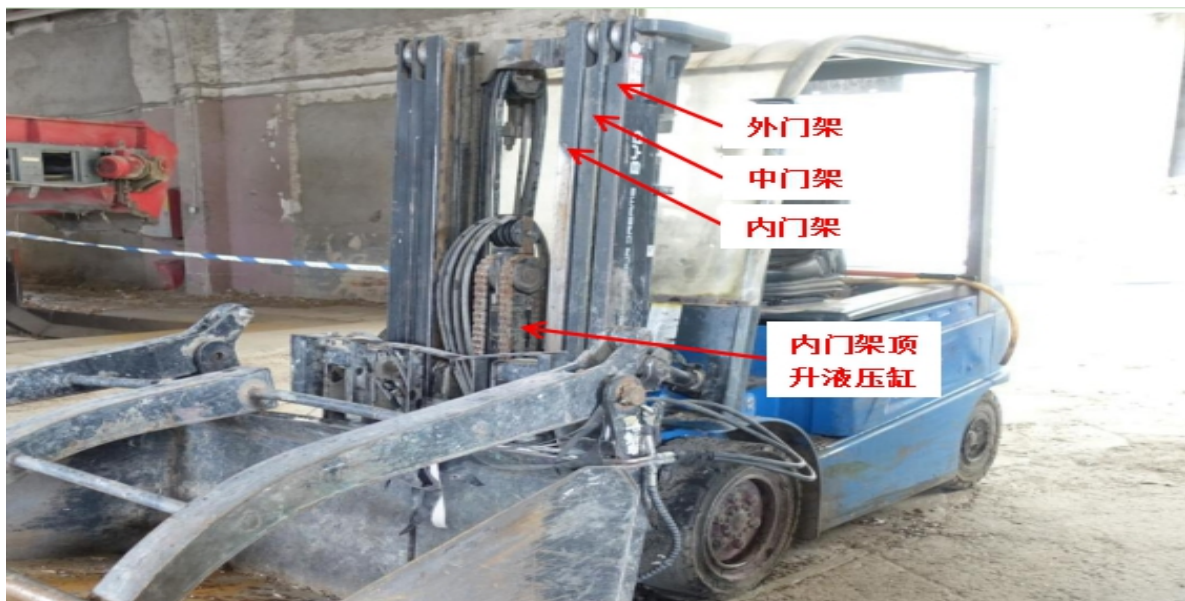
图 5：涉事叉车的门架

1. 涉事叉车主要由平衡重、货叉架、属具、门架、驾驶区域、车轮、电气控制系统、液压系统等组成。其中门架安装在涉事叉车的前部，其结构为三级门架，包括外门架、中门架和内门架，内门架通过中间的液压缸顶升，中门架通过两侧的两个液压缸顶升，倾斜液压缸控制门架绕其下部作向前倾斜动作。勘查发现，该叉车的门架前部依次固定安装有货叉架、前倾叉、货叉和铲斗带三爪，其中前倾叉、货叉和铲斗带三爪属于叉车的属具，前倾叉的铭牌显示：“品牌为卡易特力，型号为 KYTLQFC30-3A，重量为 286kg，产品编号为 T230\*\*56，液压系统额定压力为 16MPa，额定起重量为 3000kg，制造单位为卡易特力（广东）工业设备有限公司”，据涉事叉车的租赁单位描述铲斗带三爪的净重约 450kg，因此仅前倾叉和铲斗带三爪的总重量已达到 736kg 以上。

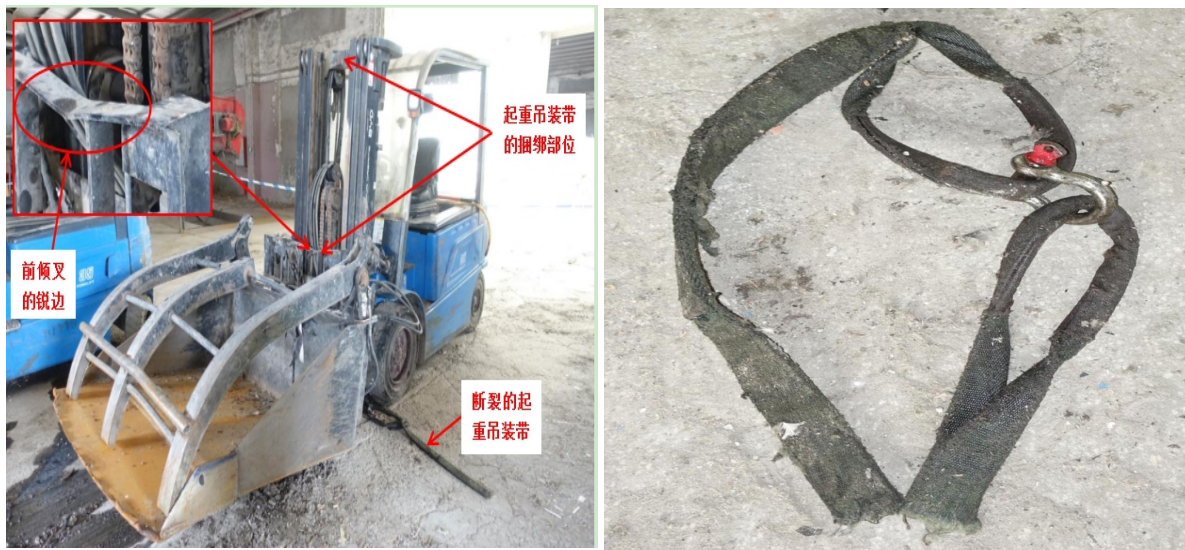
图 8：事发时起重吊装带捆绑情况

3. 现场由辅助人员指认，事发时起重吊装带捆绑在内门架的上横梁和前倾叉之间。勘查发现，前倾叉的捆绑部位有锐边，受力时容易切断起重吊装带，与起重吊装带的整齐断口吻合，不满足 LD 48-1993《起重机械吊具与索具安全规程》第 14.7.5.1 条关于纤维吊索和吊装带的规定：应防止纤维受到机械损伤，避免与吊重的锐边、粗糙表面接触或摩擦生热。

2. 事发时吊装带捆绑在内门架的上横梁和前倾叉之间，前倾叉的捆绑部位有锐边，吊装带受力时与锐边接触部位受到损伤，吊装带无法承受门架和属具的拉力而断裂，门架和属具滑落过程中，支撑在内门架下的钢管不足以支撑门架和属具的重力被压弯。

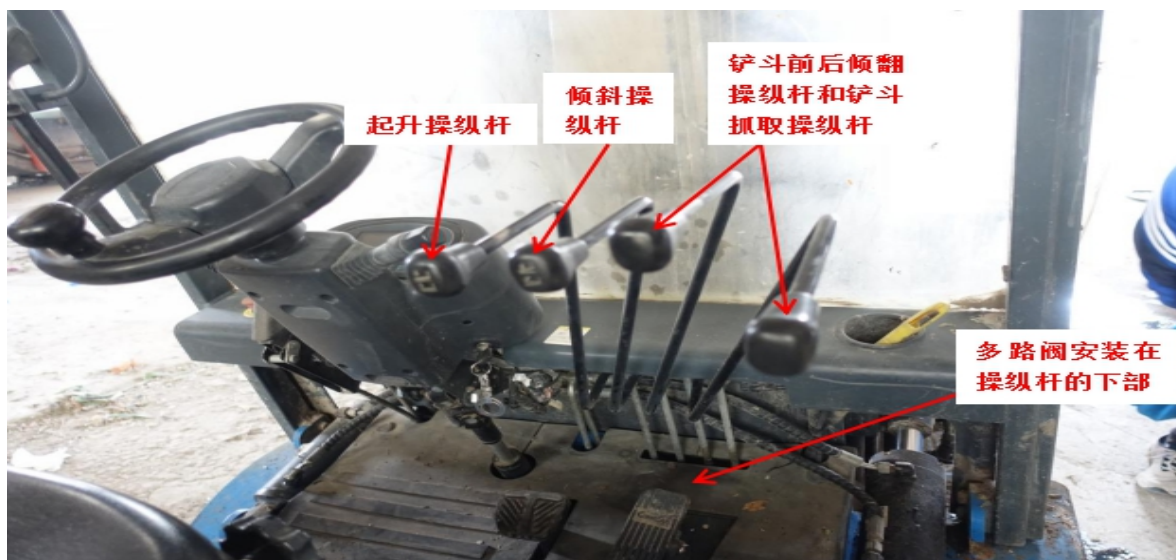
图 9：涉事设备的 4 个控制手柄

4. 结合涉事单位内另一台同型号的叉车进行比对可知，涉事叉车的液压系统控制车轮转向、起升动作、倾斜动作、铲斗前后倾翻动作和铲斗抓取动作，除起升动作的液压管外，其余液压管均连接好。勘查发现，执行起升动作的液压部件为 3 个液压缸，其控制回路为液压泵→多路阀→限速阀→2 个三通连接件→3 个液压缸，其中 3 个液压缸均为单作用液压缸，即只有一个输入输出口，多路阀设有 4 个控制手柄，分别为起升操纵杆、倾斜操纵杆、铲斗前后倾翻操纵杆和铲斗抓取操纵杆。勘查发现，限速阀和 2 个三通连接件均固定安装在门架下部，其中一根与三通连接件连接的接头（简称涉事接头）已被拆卸，比对发现该接头属于门架的右侧顶升液压缸的输入液压管，其连接部位位于限速阀的后方，与其余 2 个液压缸的输入管道相通，即涉事接头拆卸后，门架的 3 个液压缸均会失去背压，活塞杆会在自重和重物的重力作用下快速收回，使得中门架、内门架及与内门架相互固定的货

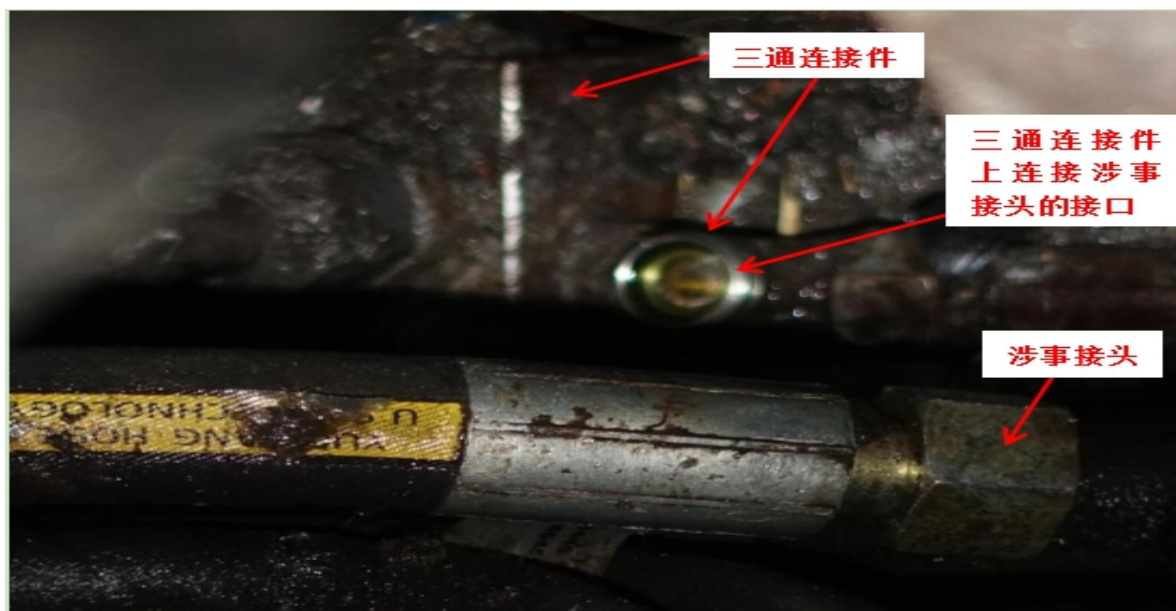
图 10：涉事接头已拆卸

叉架、前倾叉、货叉和铲斗带三爪均失去 3 个液压缸的支撑，会同时快速坠下。

5. 事发时，涉事叉车安装有属具及该叉车处于承载载荷的状态。涉事人员拆卸的涉事接头与 3 个顶升液压缸的输入管道相通，其行为属于拆卸顶升液压缸的前缀工作，应按照顶升液压缸的维修程序做好相应的安全措施，再进行维修，因此事发时涉事人员的行为不满足《CPD30、CPD35 维修手册》的 P37~P38 关于门架主起升油缸拆卸与安装的要求：（1）操纵门架至竖直位置，然后充分降低门架；（2）使用可靠的吊装带吊住内门架上横梁（2 级门架）或者中门架上横梁（3 级门架），然后用起吊机的安全挂钩吊住吊装带。也不满足 GB/T 36507-2023《工业车辆 使用、操作与维护安全规范》第 9.2 条规定：为了避免在维护工作中发生事故，采取如下安全措施“如果一定要在载荷搬运装置起升的状态下进行作业，则载荷搬运装置（例如货叉架）和内门架应固定以防止下降（例如采用链条、挡块）”。在涉事叉车的门架侧

1. 维保工人钟某耀在排除叉车液压油管漏油过程中，拆下叉车液压缸的进油管接头，液压油管内液压油喷出，液压缸失去背压，活塞杆回缩，门架、属具失去支撑，属具随叉车门架一起滑落地面，将蹲在叉车属具下方作业的钟某耀挤压至地面。

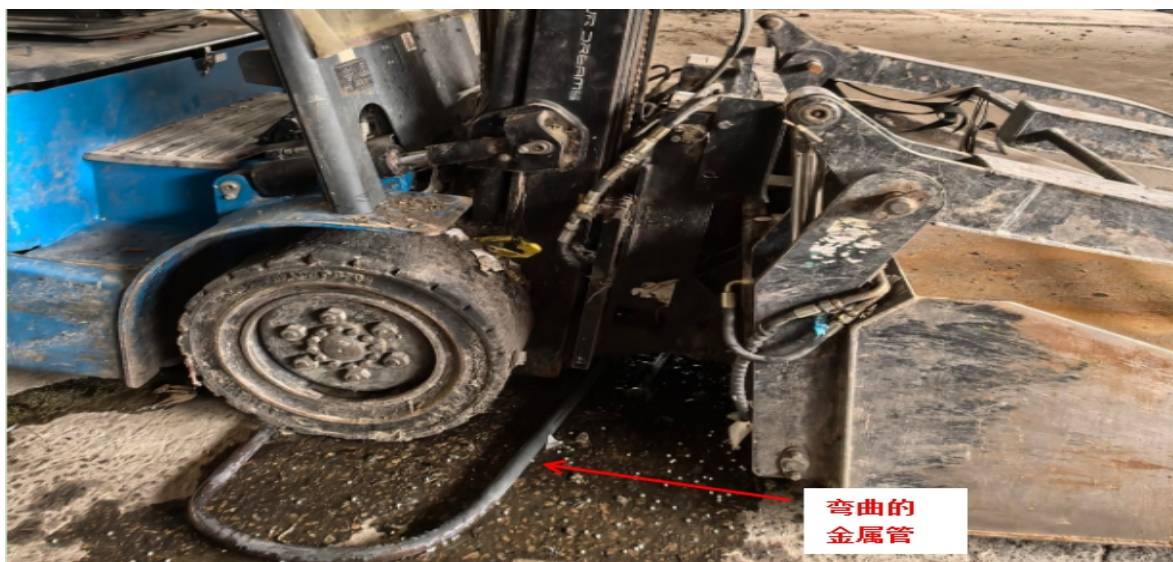
图 12：金属管情况

6. 事发时，涉事人员采用起重吊装带对涉事叉车的前倾叉与门架进行简易捆绑，且起重吊装带违规接触前倾叉的锐边，并在内门架下部放一根金属管，金属管上部与内门架下部相距约200mm，上述支撑方式不满足维修手册及相关标准的要求。

涉事人员进入门架下方拆卸涉事接头过程中，内门架、中门架、货叉架和属具（含前倾叉、货叉和铲斗带三爪）同时坠下，在上述重物的重力加速度作用下，金属管不足以支撑重物的总重量，且起重吊装带被前倾叉的锐边切断，导致涉事人员被属具压倒死亡，引发本次事故。
