# 龙岗龙城利联星龙园保修项目“4·10” 一般高处坠落死亡事故调查报告

2025年4月10日14时16分许，龙岗区龙城街道新丰路55号利联星龙园2栋27楼发生一起一般高处坠落事故，造成1人死亡，直接经济损失168万元。

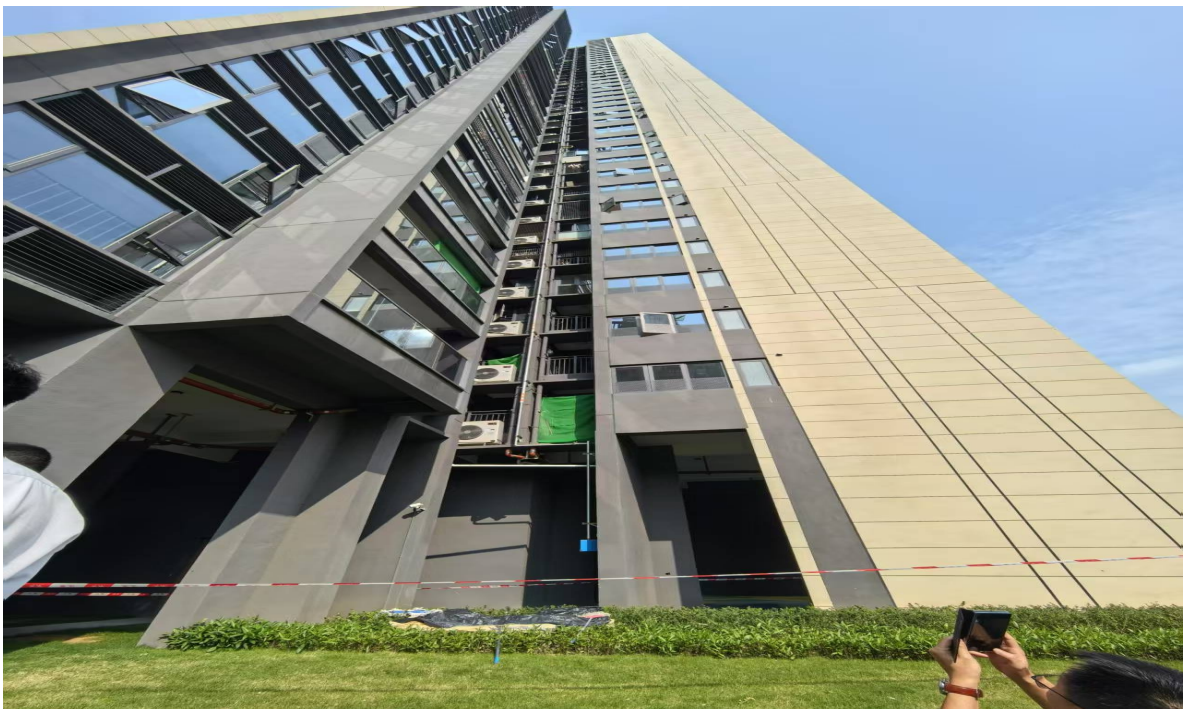
11 时 12 分许，林某政通知崔某槐下午安排易某亮到星龙园 2 栋\*\*房进行防水补漏作业，并微信通知易某亮。12 时许，林某政通过微信联系物业管理人員詢問 2 栋\*\*房密碼鎖密碼，物業管理人員告知密碼鎖密碼後，林某政將密碼發給易某亮。午休後，崔某槐安排易某亮到星龍園 2 棟\*\*房進行防水補漏作業。13 時 31 分許，易某亮拿著材料和工具乘坐 2 棟電梯到達\*\*房進行防水補漏作業。14 時 16 分許，易某亮從 2 棟\*\*房生活陽台墜落至 2 樓空中花園地面。

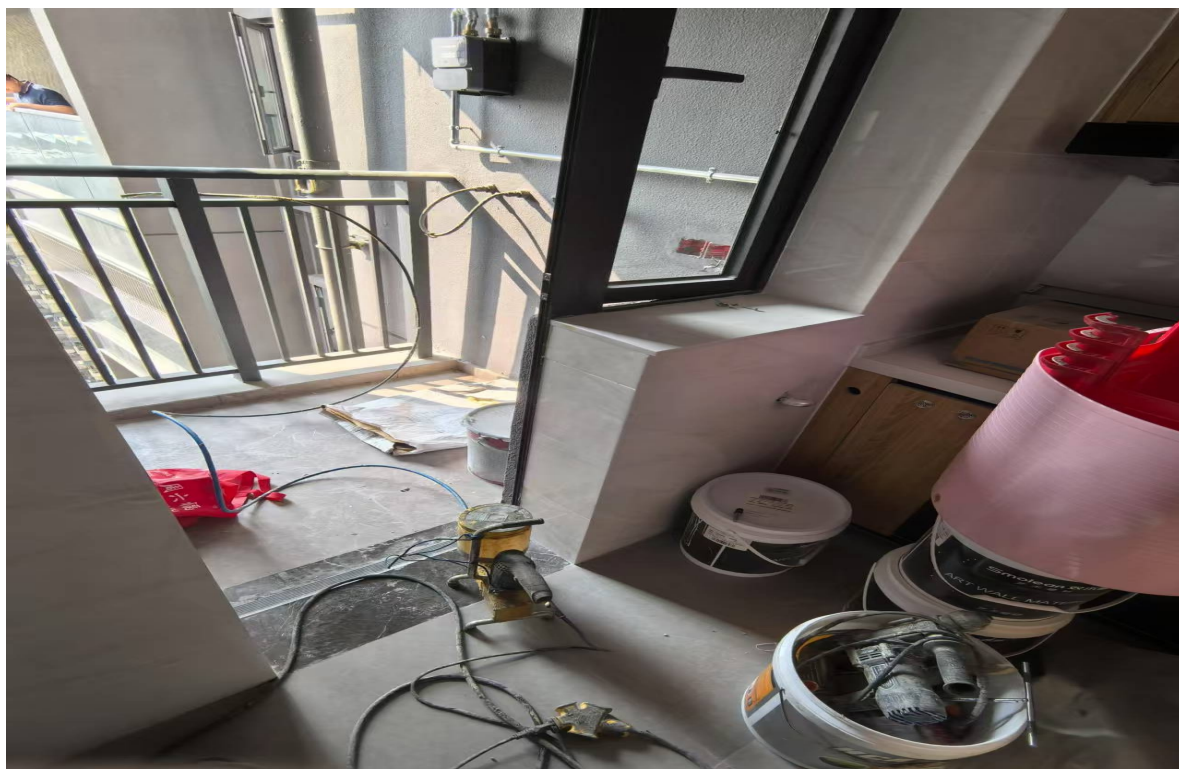
#### 1. 事发位置情况。

事发位置位于星龙园2栋\*\*房生活阳台，生活阳台位于厨房外，建筑面积约3 m<sup>2</sup>，生活阳台未封闭，临边设置安全防护栏，

安全防护栏高约 1.2m，污水管从生活阳台上方悬挑飘出的飘板穿过，污水管和阳台的距离约 0.5m。

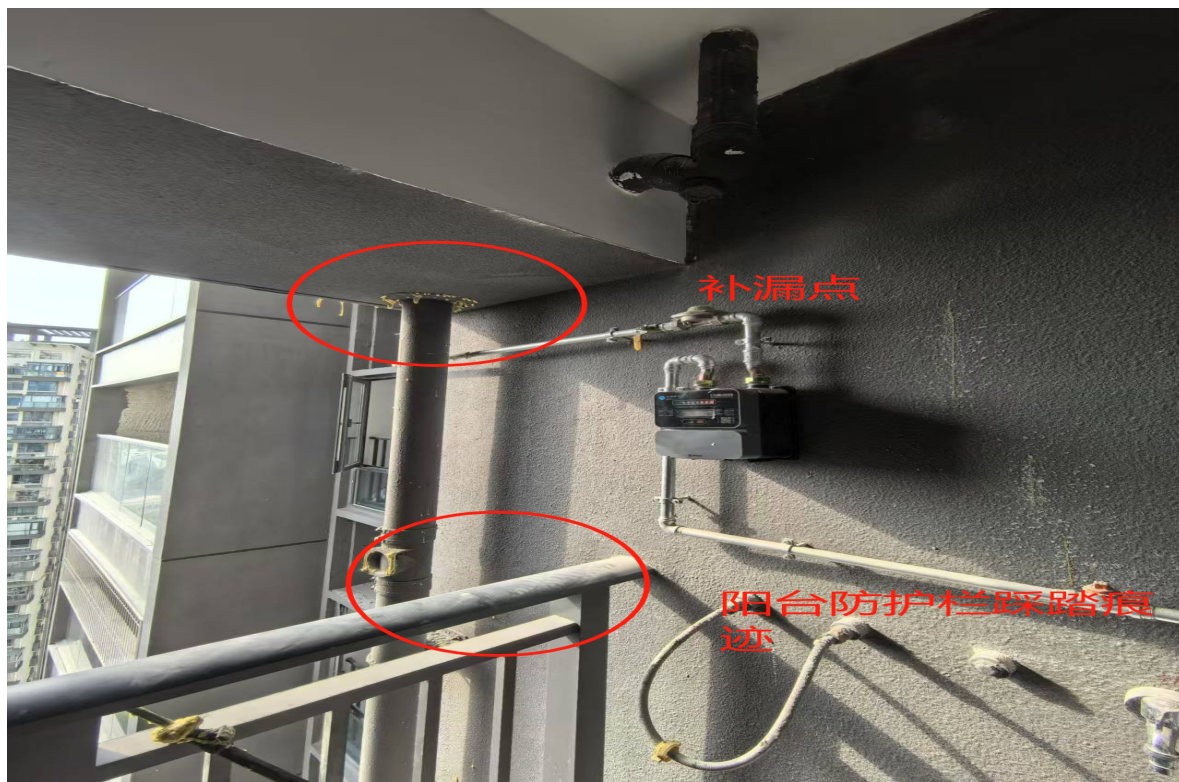
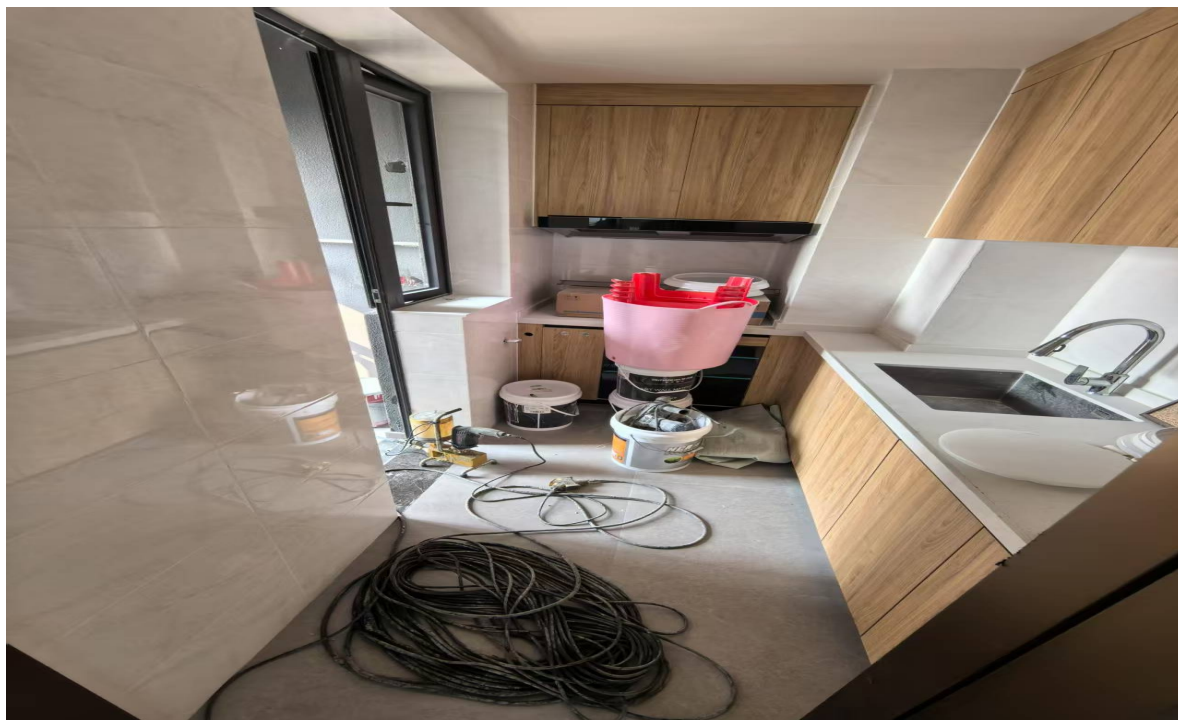
## 3. 防水补漏作业工具情况。

厨房地面放置防水补漏工具高压灌浆机，高压灌浆机的料筒内存放聚氨酯防水材料，高压注浆机的喷管和喷嘴搭放在阳台防护栏上，喷嘴上有凝固的聚氨酯防水材料。

钻孔工具小型电钻插在高压灌浆机的钻筒内，小型电钻电源

线插在带电的排插上，高压灌浆机旁的白色塑料桶内放置冲击钻，冲击钻未使用。
