布吉街道大芬油画村综合整治工程施工总承包

## 水土保持设施验收报告

编制单位：深圳市龙岗区建筑工务署

二〇二一年八月

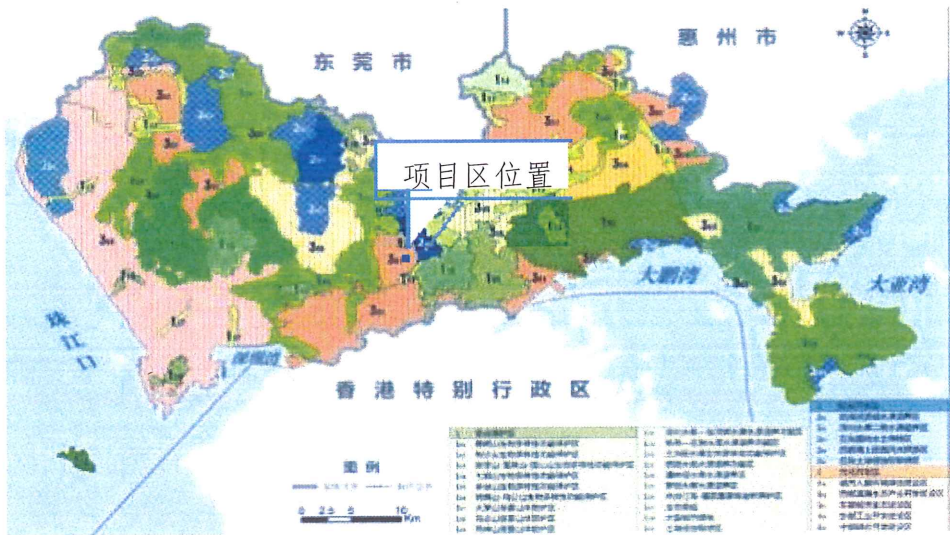
图 3.5-1 生态功能区划图

工程所在区域植被类型主要为亚热带常绿阔叶林。根据《深圳市生态功能区划图》，项目区主要为城市人居环境综合建设区(具体见图 3.5-1)。
