# 政府采购项目合同履约抽检评价报告

报告编号：WT221505038

项目名称	平湖街道 2021 年火灾高风险区域整治出租屋、“三小”场所消防设备设施安装服务采购		
项目编号	LGCG2021166295	合同编号	/
采购人	深圳市龙岗区平湖街道办事处		
履约供应商	广东为众消防科技股份有限公司		
抽检机构	深圳市计量质量检测研究院		
委托单位	深圳市龙岗区财政局

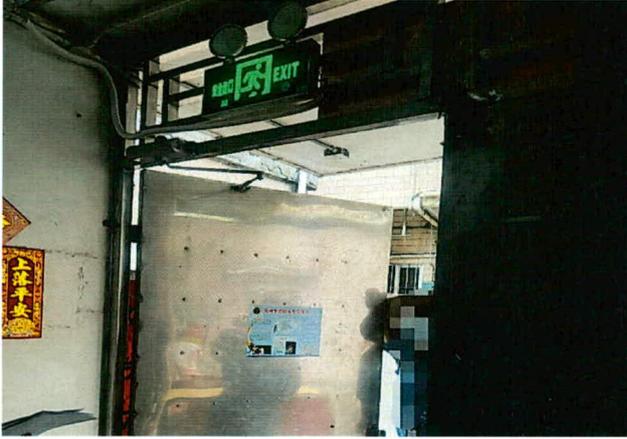
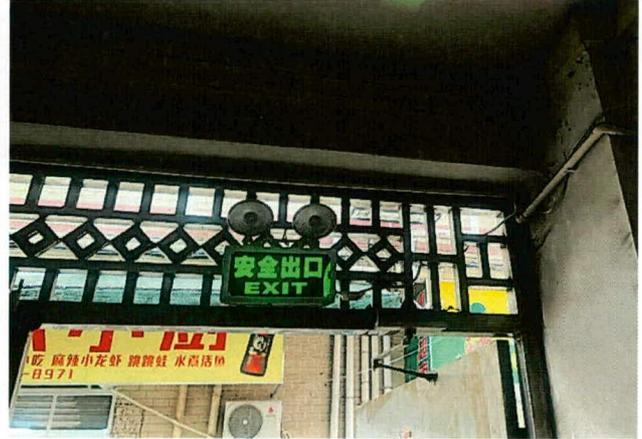
1. 现场检查发现，坪龙村 38-1 栋、新南大岭 12 栋 1 楼大门应急照明灯安装在门框处

技术条款 (二): 服务要求				
序号	代码	内容	抽检结果	单项评价
21	b	应急照明灯安装要求: 照明灯距地面的高度应大于 2m	经现场检查, 符合要求	符合
22	b	应急照明灯安装要求: 灯具安装后不应影响人员正常通行产生影 响, 灯具周围无遮挡物	经现场检查, 符合要求	符合
23	b	应急照明灯安装要求: 应固定安装在不燃性墙体或不燃性修 修材料上, 不应安装在门、窗或其 其他可移动的物体上	现场检查发现, 坪龙村 38-1 栋、 新南大岭 12 栋 1 楼大门应急照明 灯安装在门框处	不符合
24	b	烟感安装要求: 至墙壁、梁边的水平距离不应小于 0.5m	现场检查发现, 坪龙村 39 栋 1 楼 楼梯间烟感安装位置离墙壁、梁边 的水平距离小于 0.5m	不符合
25	b	烟感安装要求: 周围水平距离 0.5m 内不应有遮挡物	经现场检查, 符合要求	符合
26	b	烟感安装要求: 至空调送风口最近边的水平距离不 应小于 1.5m, 至多孔送风顶棚孔口 的水平距离不应小于 0.5m	经检查确认, 合同服务范围为出租 屋、三小场所, 烟感安装区域内无 中央空调, 此项判定为不适用条款	不适用
27	b	烟感安装要求: 在宽度小于 3m 的内走道顶棚上安装 时, 宜居中安装, 安装间距不应超过 15m, 探测器至墙端的距离不应大于 安装间距的一半	经现场检查, 符合要求	符合
28	b	烟感安装要求: 宜水平安装, 当确需倾斜安装时, 倾 斜角不应大于 45°	经现场检查, 符合要求	符合

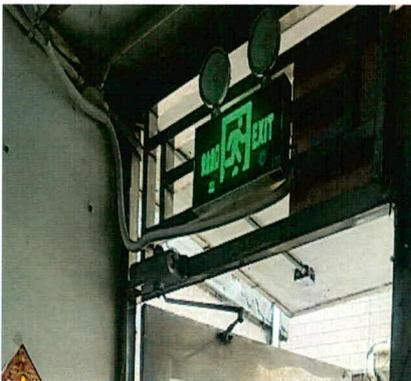
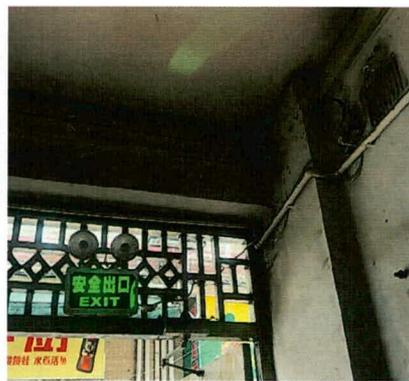
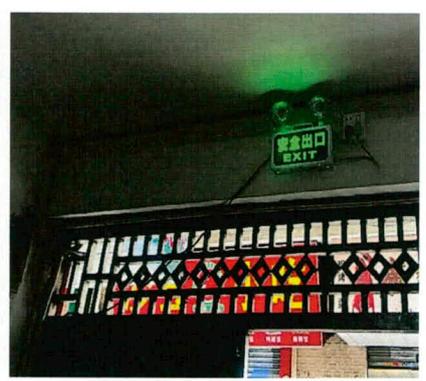
3. 现场检查发现，坪龙村 38-1 栋、新南大岭 12 栋、16 栋 1 楼大门疏散指示灯使用插头连接

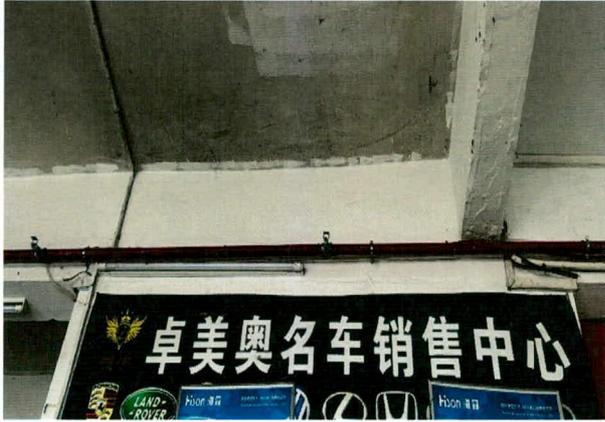
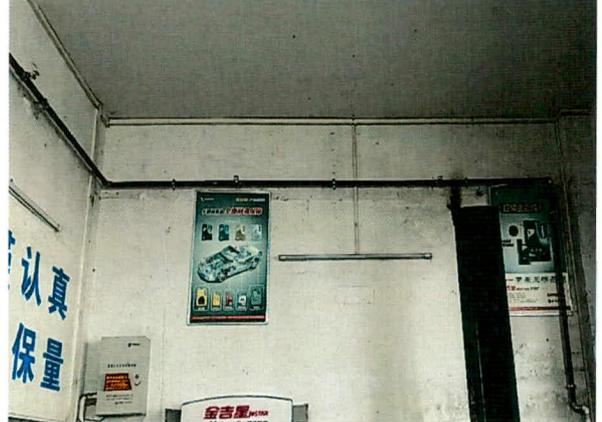
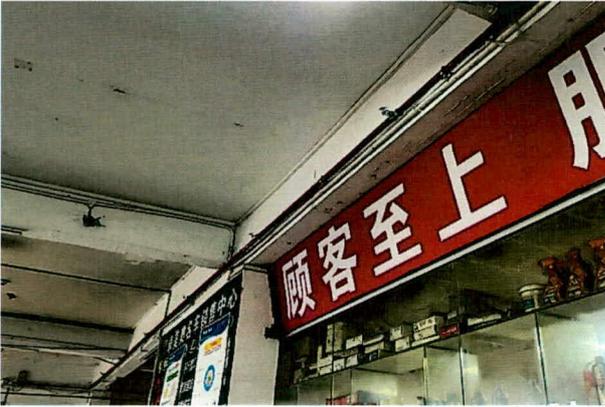
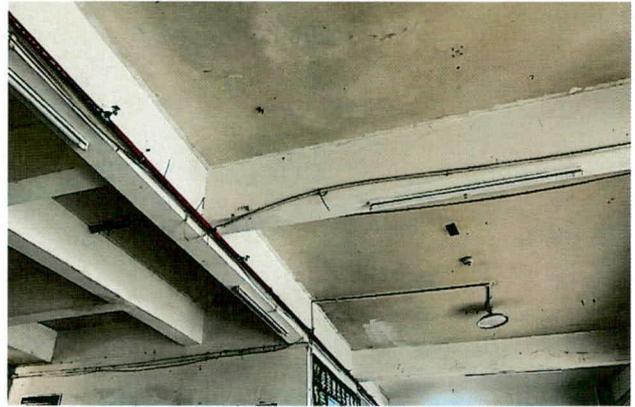
4. 现场检查发现, 东深路 121 号汽修厂消防喷淋喷头距墙的距离小于 100mm, 喷头间距小于 2.4m

技术条款 (二): 服务要求				
序号	代码	内容	抽检结果	单项评价
34	b	疏散指示标志安装要求: 安装在疏散走道、通道上方时:室内高度不大于 3.5m 的场所,标志灯底边距地面的高度宜为 2.2m~2.5m;室内高度大于 3.5m 的场所,特大型、大型、中型标志灯底边距地面高度不宜小于 3m,且不宜大于 6m	经现场检查,符合要求	符合
35	b	疏散指示标志安装要求: 设置在疏散走道及其转角处距地面高度 1.0m 以下的墙面上;灯光疏散指示标志的间距不应大于 20m;对于袋形走道,不应大于 10m;在走道转角区,不应大于 1.0m	经现场检查,符合要求	符合
36	b	疏散指示标志安装要求: 安全出口或疏散门位于疏散走道中间位置时,疏散通道上方增设的方向标志灯应采用双面方向标志灯	经现场检查,符合要求	符合
37	b	疏散指示标志安装要求: 安全出口或疏散门在疏散走道侧边时,在疏散走道增设的方向标志灯应安装在疏散走道的顶部,且标志灯的标志面应与疏散方向垂直、箭头应指向安全出口或疏散门	经现场检查,符合要求	符合
38	b	疏散指示标志安装要求: 灯光疏散指示标志与供电线路之间不能使用插头连接;不应采用蓄光型指示标志替代消防应急标志灯具	现场检查发现,坪龙村 38-1 栋、新南大岭 12 栋、16 栋 1 楼大门疏散指示灯使用插头连接	不符合
39	b	消防卷盘安装要求: 消防卷盘的安装高度应便于取用	经现场检查,符合要求	符合
40	b	消防喷淋安装要求: 喷头距墙的距离不应小于 100mm,一个房间内喷头的间距不宜小于 2.4m,不应大于 4.6m	现场检查发现,东深路 121 号汽修厂消防喷淋喷头距墙的距离小于 100mm,喷头间距小于 2.4m	不符合

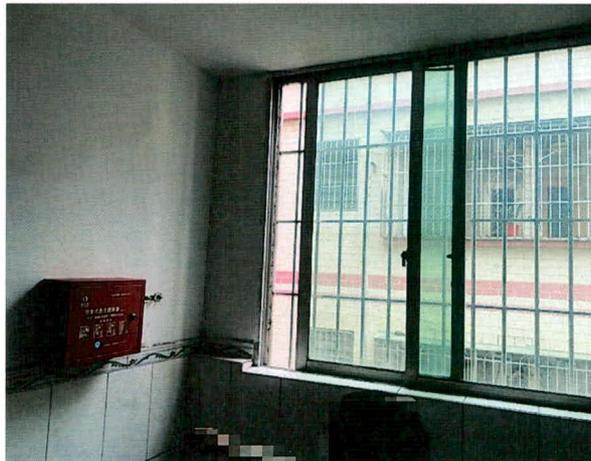
5. 现场检查发现, 新南大岭 16 栋 6 楼逃生缓降器旁无逃生窗口

项目名称	平湖街道 2021 年火灾高风险区域整治出租屋、“三小”场所消防设施设施安装服务采购		
项目编号	LGCG2021166295	合同编号	/
采购人	深圳市龙岗区平湖街道办事处		
履约供应商	广东为众消防科技股份有限公司		
抽检机构	深圳市计量质量检测研究院		
委托单位	深圳市龙岗区财政局		
现场抽检地点	平湖街道办事处、鹅公岭社区	实验室检测抽样	<input type="checkbox"/> 是 <input checked="" type="checkbox"/> 否
现场抽检日期	2022 年 11 月 2 日	环境条件	---
抽检依据	<input checked="" type="checkbox"/> 标准 SZDB/Z 319-2018 政府采购项目合同履约抽检及评价规范 <input checked="" type="checkbox"/> 《平湖街道 2021 年火灾高风险区域整治出租屋、“三小”场所消防设施设施安装服务采购》招投标文件, 采购合同(项目编号: LGCG2021166295)		
抽检结果汇总	<p>本次现场抽检是对平湖街道 2021 年火灾高风险区域整治出租屋、“三小”场所消防设施设施安装服务采购的履约情况进行现场检查。</p> <p>分项检查条款共 58 项, 经检查, 发现以下 5 项不符合:</p> <ol style="list-style-type: none"><li>现场检查发现, 坪龙村 38-1 栋、新南大岭 12 栋 1 楼大门应急照明灯安装在门框处, 与抽检方案第 23 项要求“应急照明灯安装要求: 不应安装在门、窗或其他可移动的物体上”不符;</li><li>现场检查发现, 坪龙村 39 栋 1 楼楼梯间烟感安装位置离墙壁、梁边的水平距离小于 0.5m, 与抽检方案第 24 项要求“烟感安装要求: 至墙壁、梁边的水平距离不应小于 0.5m”不符;</li><li>现场检查发现, 坪龙村 38-1 栋、新南大岭 12 栋、16 栋 1 楼大门疏散指示灯使用插头连接, 与抽检方案第 38 项要求“疏散指示标志安装要求: 灯光疏散指示标志与供电线路之间不能使用插头连接”不符;</li><li>现场检查发现, 东深路 121 号汽修厂消防喷淋喷头距墙的距离小于 100mm, 喷头间距小于 2.4m, 与抽检方案第 40 项要求“消防喷淋安装要求: 喷头距墙的距离不应小于 100mm, 一个房间内喷头的间距不宜小于 2.4m”不符;</li><li>现场检查发现, 新南大岭 16 栋 6 楼逃生缓降器旁无逃生窗口, 与抽检方案第 53 项要求“逃生缓降器安装要求: 逃生缓降器器材箱安装在离地面约 1.5 米高度,</li></ol>

<p>离逃生窗口出口约距离 0.5 米位置”不符。</p> <p>备注:</p> <ol style="list-style-type: none"><li>经检查确认, 合同服务范围为出租屋、三小场所, 烟感安装区域内无中央空调, 对应抽检方案条款第 26 项判定为不适用条款, 分项条款不计入总分核算;</li><li>检查当天, 根据履约供应商提供的消防设施器材安装确认单、安装服务工作台账显示, 项目范围内未安装消火栓、防火门, 对应抽检方案条款第 42-45 项、第 48 项判定为不适用条款, 分项条款不计入总分核算。</li></ol> <p>根据现场抽检评价结果, 结合项目抽检方案, 本项目履约抽检评价总分为 90.0 分, 抽检结果评价等级为良。</p> <p>具体检测结果详见政府采购项目抽检明细。</p> <p>抽检机构代表签字</p> <p>2022 年 11 月 2 日</p>
