## 龙岗街道雅新路（龙凤路-坪西路段）市政工程 水土保持设施验收报告

建设单位：深圳市龙岗区龙岗街道办事处

编制单位：深圳建安置业工程有限公司

2024年2月 目录

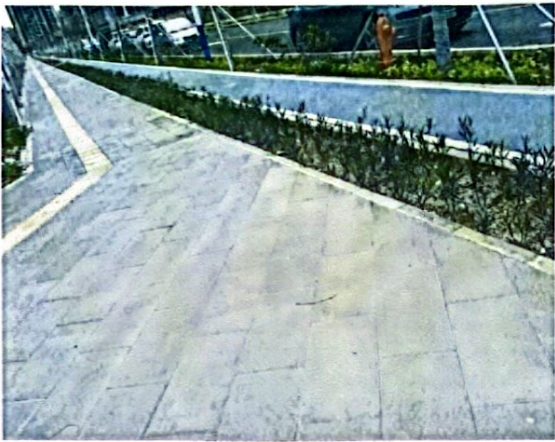
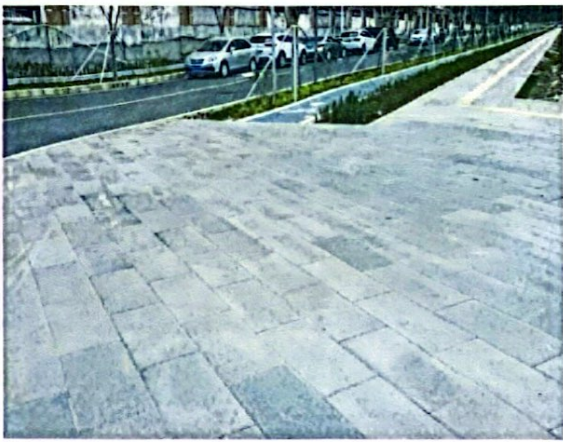
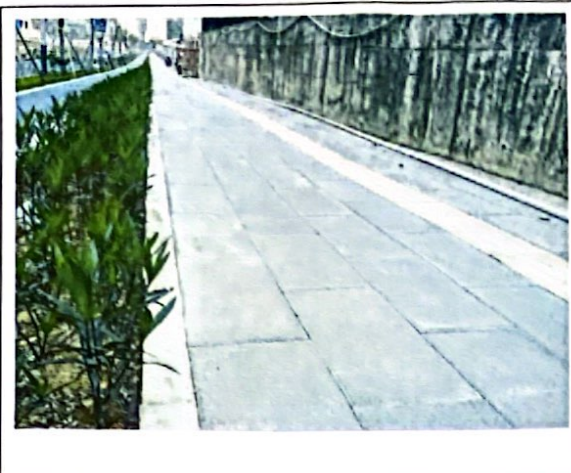
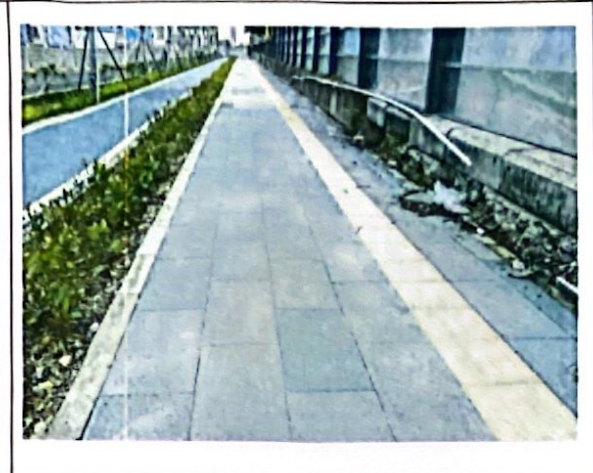
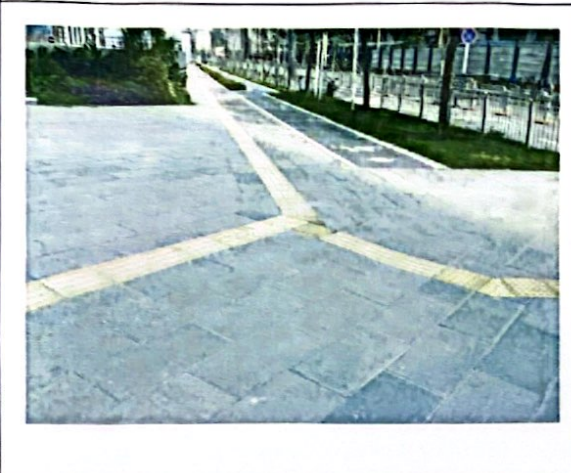
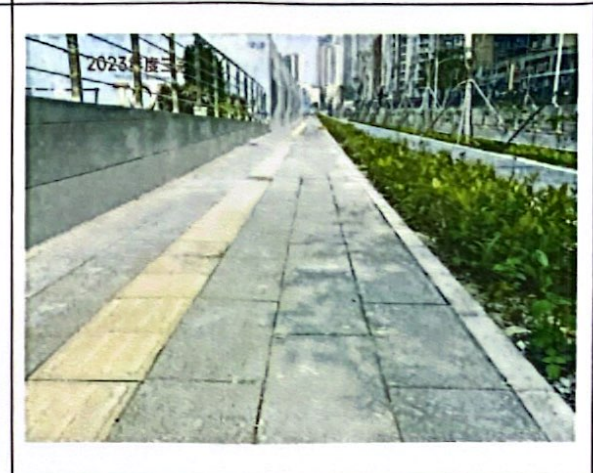
表 4-3 工程措施防护效果一览表

根据主体工程资料结合现场调查，各项工程措施布局基本合理，外观质量合格，运行状况一般，避免降雨与汇水形成股流冲刷场地，导致泥沙横溢与径流无序冲刷等水土流失情况，可以满足现状水土流失防治要求。详见下表。

| 透水砖铺装现状 | 透水砖铺装现状 |

| 透水砖铺装现状 | 透水砖铺装现状 |

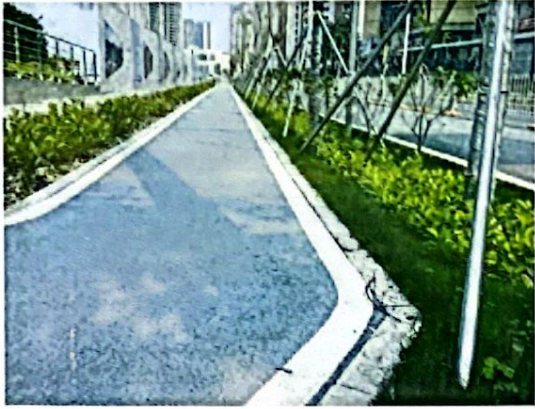
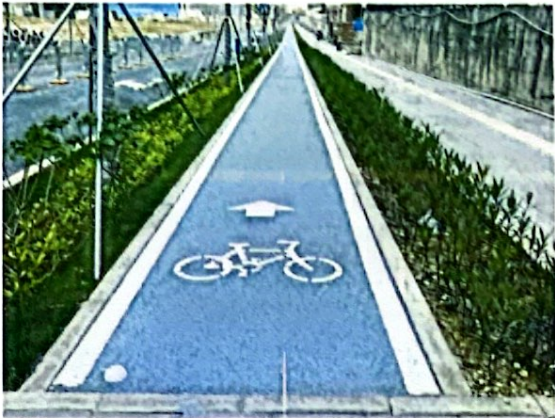
表 4-5 植物措施防护效果一览表

结合现场调查，本项目用地红线范围内现由道路、园林绿化覆盖可进一步增加地表径流下渗，避免了降雨与地表径流冲刷裸露面而夹带泥沙四处漫溢，利于保水固土，本项目建设实施的各项植物措施生长状况一般，防护效果较好，项目建设实施的植物措施布局基本合理，基本满足项目区可绿化区域防治水土流失的要求；部分区域可见植被枯萎败死，应加快补植补种，避免降雨与径流冲刷而流失水土。详见下表。

| 绿化带现状 | 绿化带现状 |

（1）根据现场调查，项目区部分区域的植被枯萎败死，应及时种植、抚育、补植、更新损坏与坏死的林草植被；暂未补植补种计划的区域，应及时进行临时覆盖，避免降雨与径流冲刷对周边已建成区域造成影响。

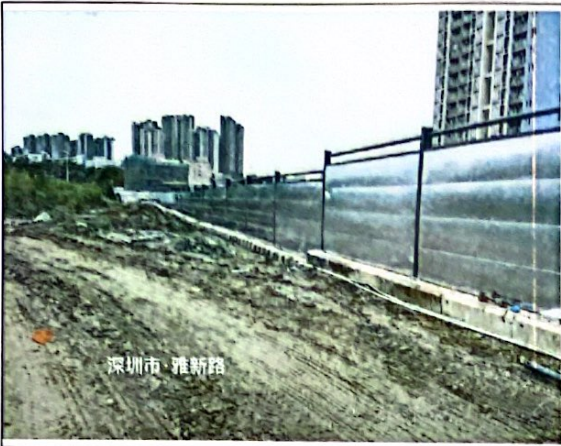
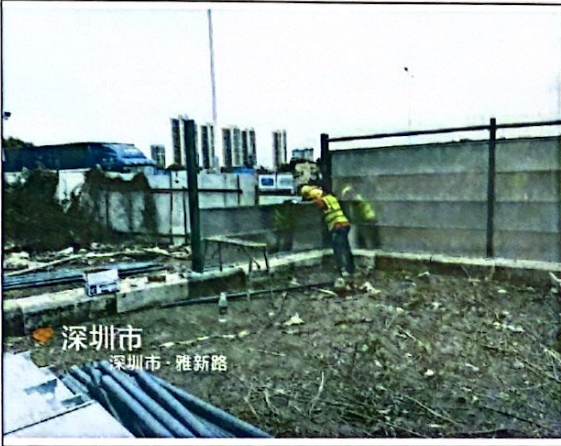
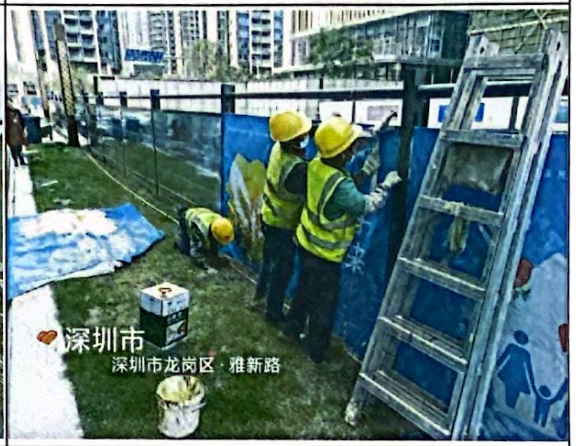
表 4-7 临时措施防护效果一览表

根据主体工程资料汇总，本项目建设实施的各项临时防护工程布局基本合理，屏蔽了施工活动影响，冲洗了出行车辆，拦截了降雨与地表径流冲刷，避免了降雨、地表径流冲刷裸露面与松散土石砂料而夹带泥沙四处漫溢，沉淀了泥沙，降低了外排径流的泥沙含量，基本满足项目建设期间临时防治水土流失的要求。详见下表。

| 施工围挡运行情况 | 施工围挡运行情况 |

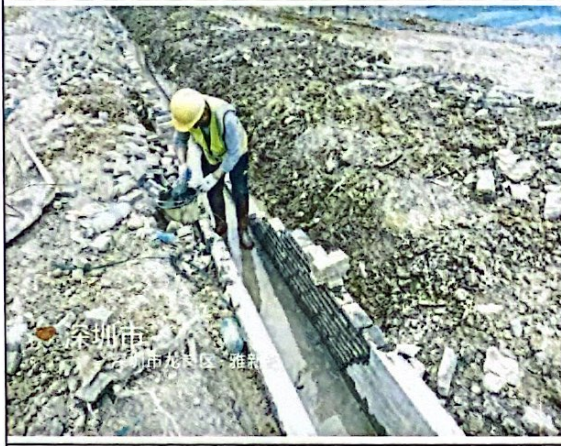
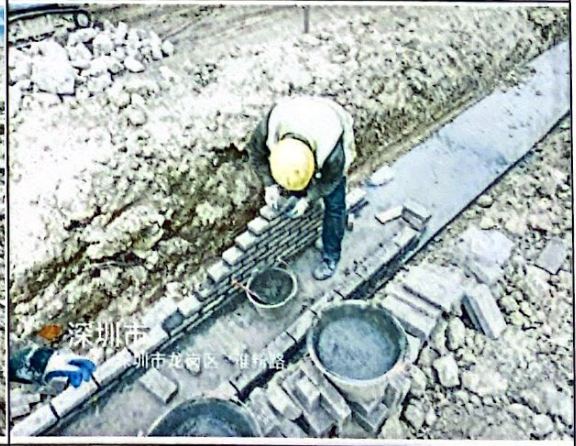
本项目建设期间，沿项目区内布设了动态排水沟，以便有效疏导场地汇水，并沿途布设动态沉砂池，减缓流速与沉淀泥沙，排水出口附近布设了三级沉砂池多重沉淀泥沙后接入现状排水体系。累计实施临时排水沟为 400m，动态沉砂池为 5 座、三级沉砂池为 1 座。

| 动态排水沟运行情况 | 动态排水沟运行情况 |
