旺北路（龙颈坳路-科学路）水土保持 设施验收报告

建设单位：深圳市龙岗区建筑工务署

二〇二四年十一月

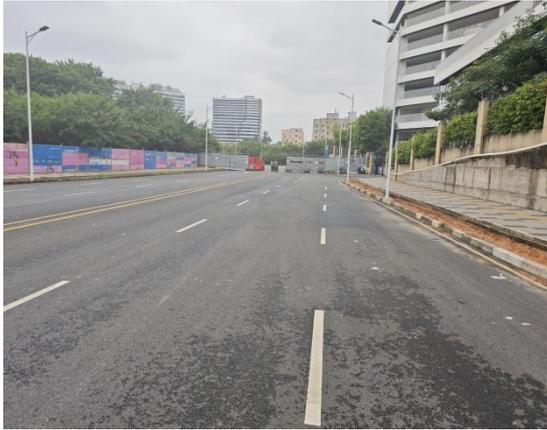
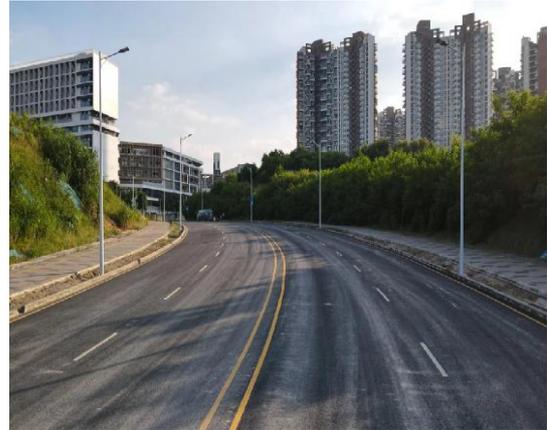
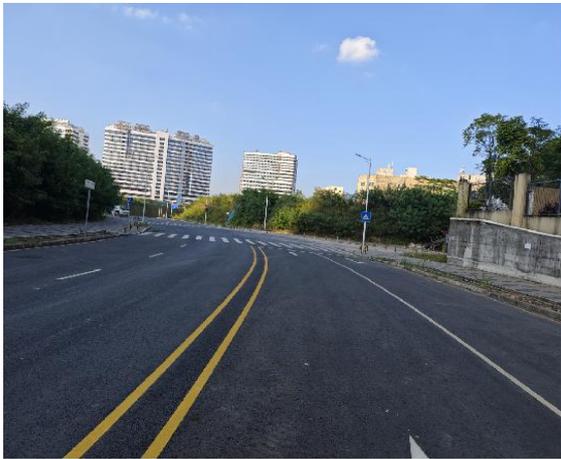
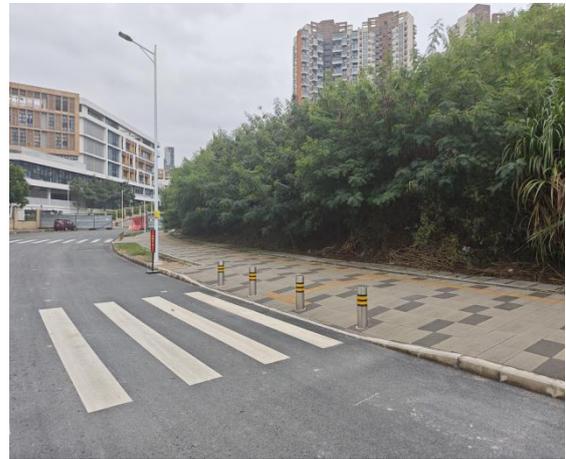
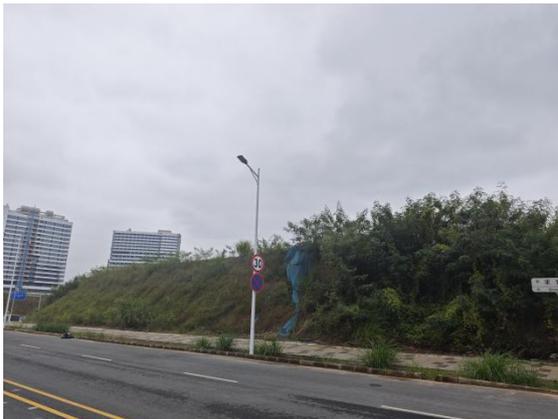
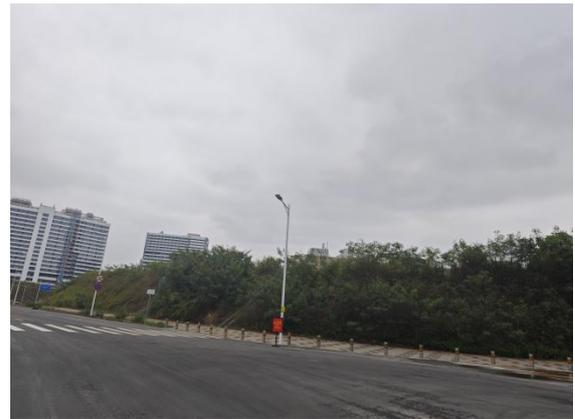
完工后现场照片集

外业勘察：通过现场调查，目前各设施运行情况良好，未出现开裂、坍塌等情况，工程质量合格，达到了设计标准。

根据抽样调查结果，评估组认为：各分区植物成长良好，覆盖度均在 99%以上，植物措施质量总体为合格。

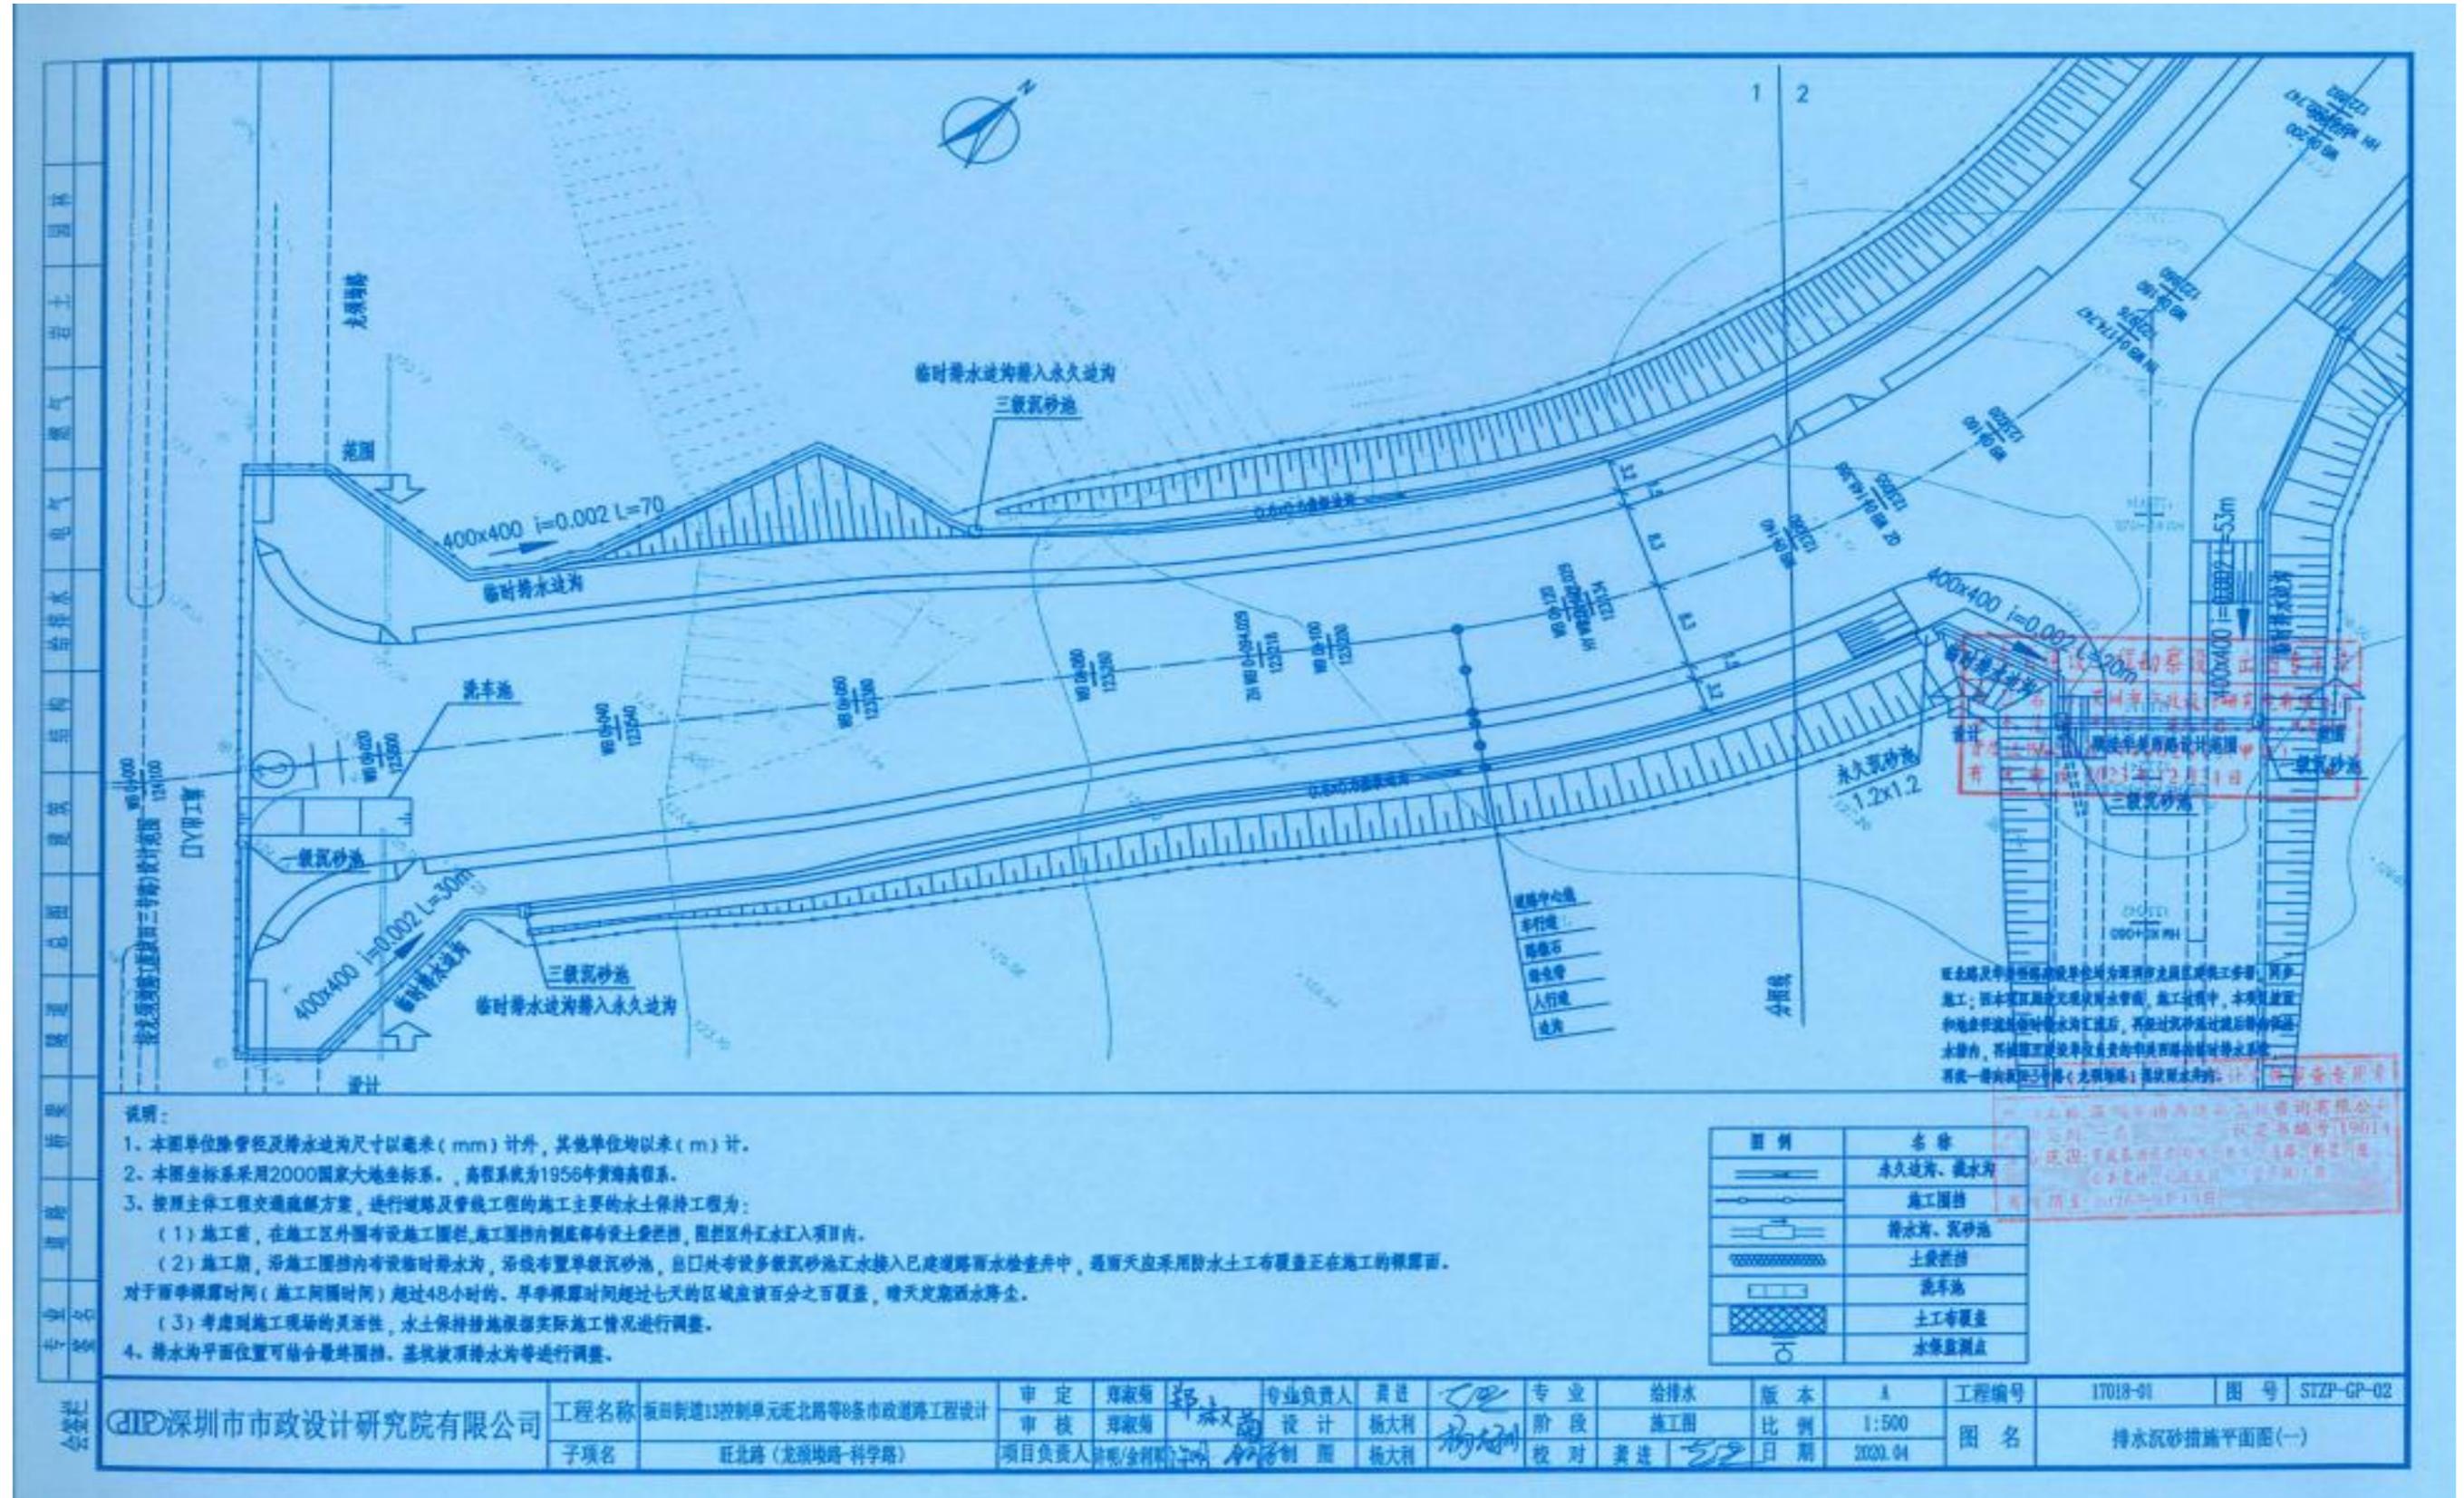
附件 4 : 项目水土保持措施布设竣工验收图

1. 本图单位除管径及排水沟尺寸以毫米 (mm) 计外, 其他单位均以米 (m) 计。
2. 本图坐标系采用2000国家大地坐标系, 高程系统为1956年黄海高程系。
3. 按照主体工程交通疏解方案, 进行道路及管线的施工主要的水土保持工程为:
 - (1) 施工前, 在施工区外围布设施工围堰, 施工围堰内侧底布设土工布防渗, 围堰区外汇水汇入项目内。
 - (2) 施工期, 沿施工围堰内侧布设临时排水沟, 沿沟布设一级沉砂池, 出口处布设二级沉砂池汇水接入已建道路雨水检查井中, 遇雨天应采用防水土工布覆盖正在施工的裸露面。
 对于雨季裸露时间 (施工间隔时间) 超过48小时的, 雨季裸露时间超过七天的区域应该百分之百覆盖, 晴天定期洒水降尘。
- (3) 考虑到施工现场的灵活性, 水土保持措施根据实际施工情况进行调整。
4. 排水沟平面位置可结合最终围堰、基坑顶排水沟等进行调整。
