# 香港中文大学（深圳）附属高中项目部分用地 土壤污染状况初步调查报告

项目责任单位名称：深圳市龙岗区教育局

报告编制单位名称：广东志华环保科技有限公司

二〇二五年一月

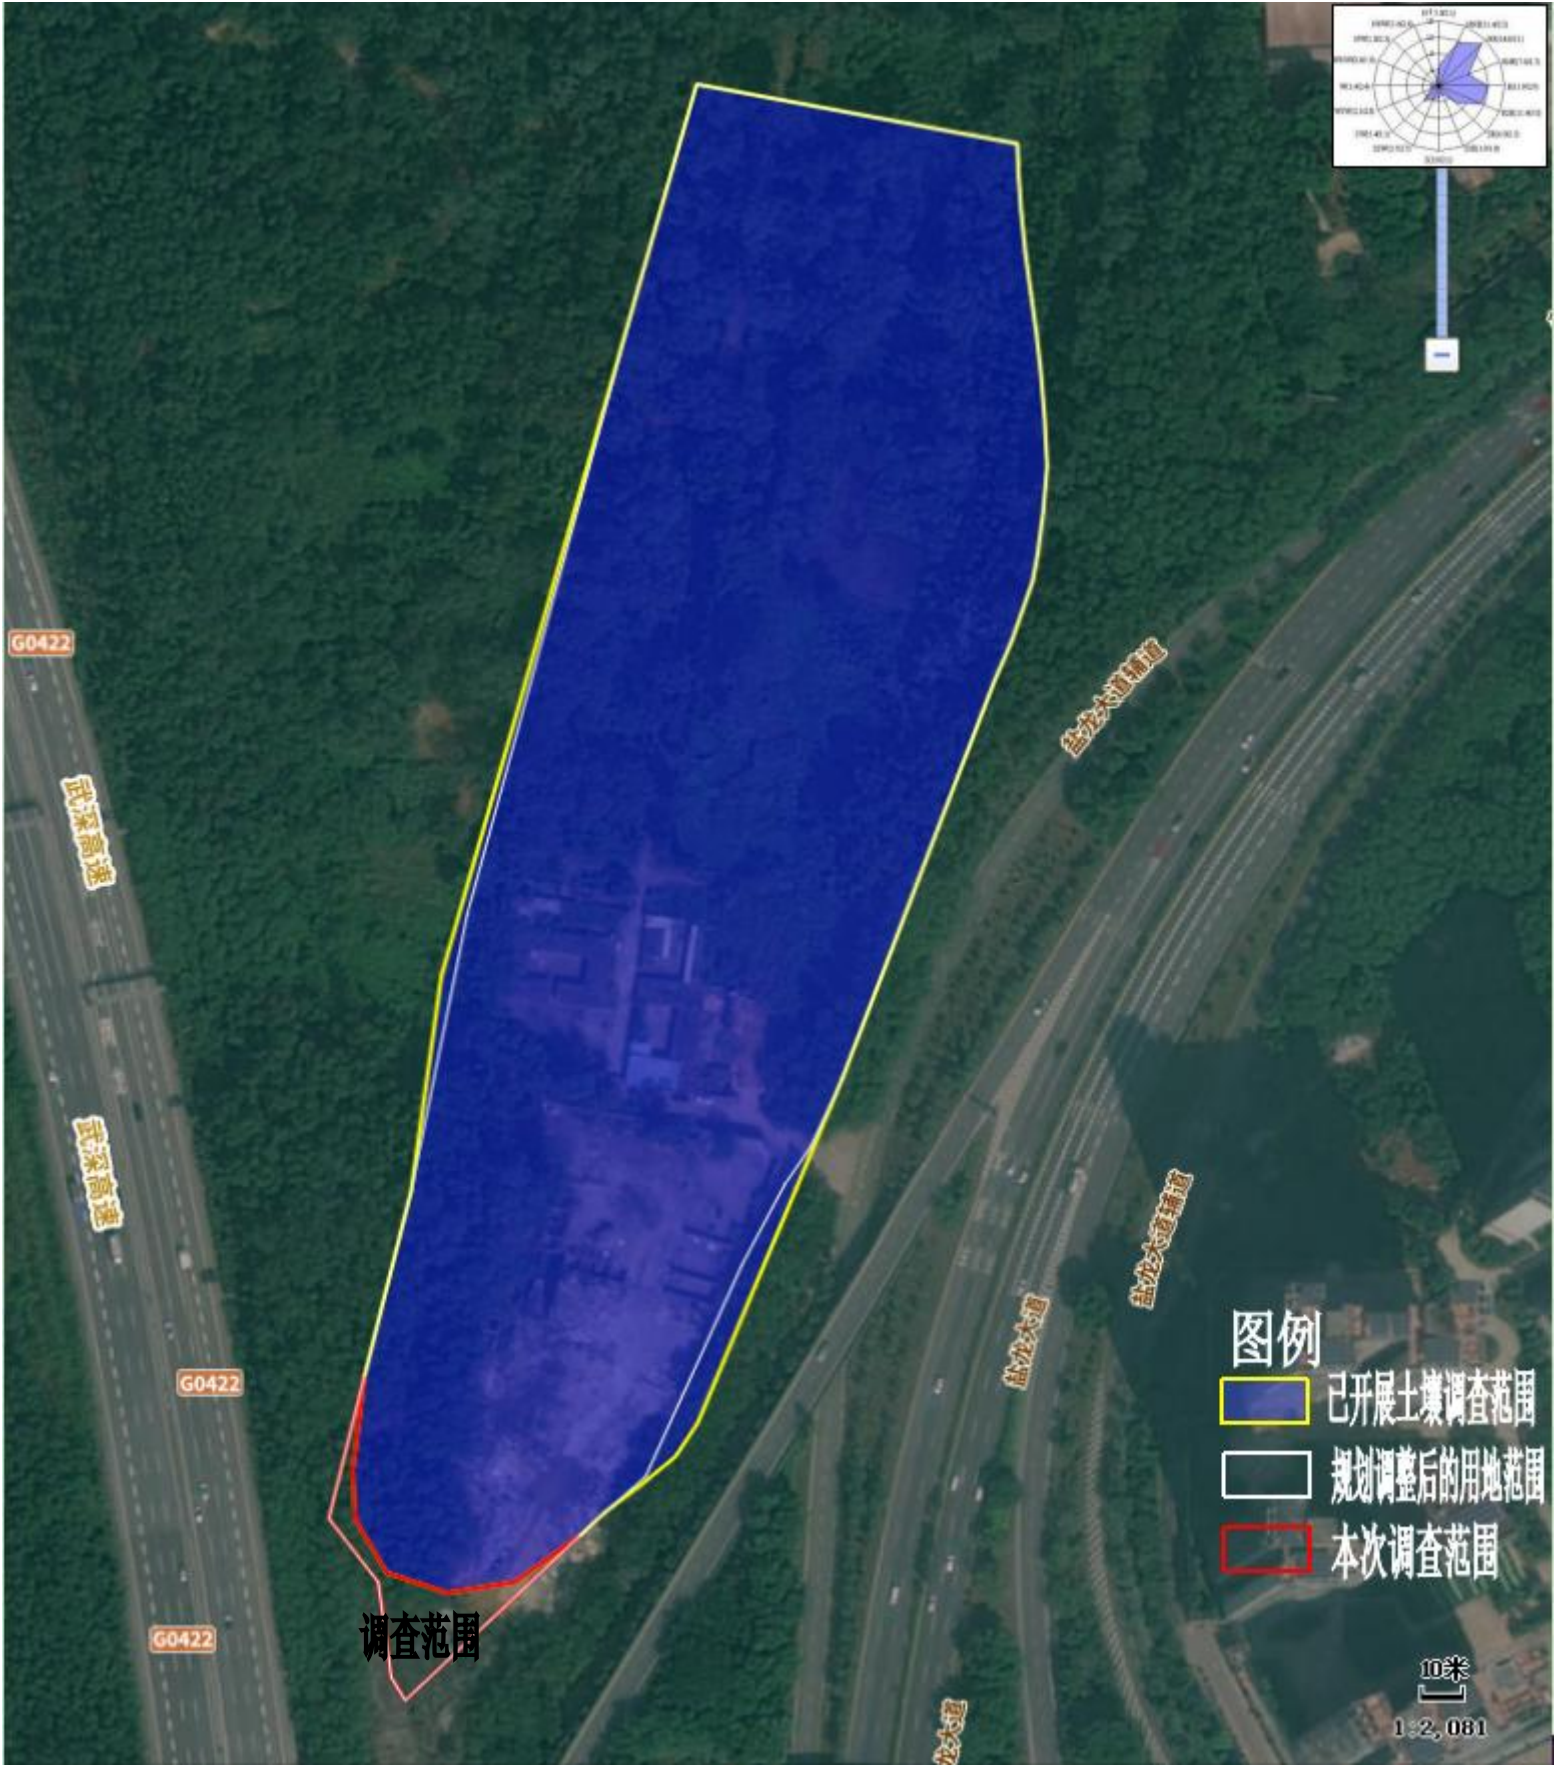
图1.1-1 调查范围与已开展土壤调查范围位置关系图

香港中文大学（深圳）附属高中项目于 2023 年 5 月根据面积 51079.92m<sup>2</sup> 开展土壤污染状况调查并备案，后因项目优化范围，调整后的用地面积为 50093.31m<sup>2</sup>，该范围与此前开展土壤调查的范围重叠 49052.65m<sup>2</sup>，剩余 1040.66m<sup>2</sup> 用地需开展土壤污染状况调查。因此，本次调查范围面积为 1040.66m<sup>2</sup>，为香港中文大学（深圳）附属高中项目部分区域，香港中文大学（深圳）附属高中项目其他区域面积为 49052.65m<sup>2</sup> 已于 2023 年 5 月开展土壤污染状况初步调查工作且无需再次开展土壤污染状况初步调查工作，用地位置关系详见图 1.1-1。本次调查范围场地内历史及现状无任何工业企业入驻。本次调查范围原用途主要为林地，现状为林地和荒草地，拟规划为香港中文大学（深圳）附属高中项目部分用地。

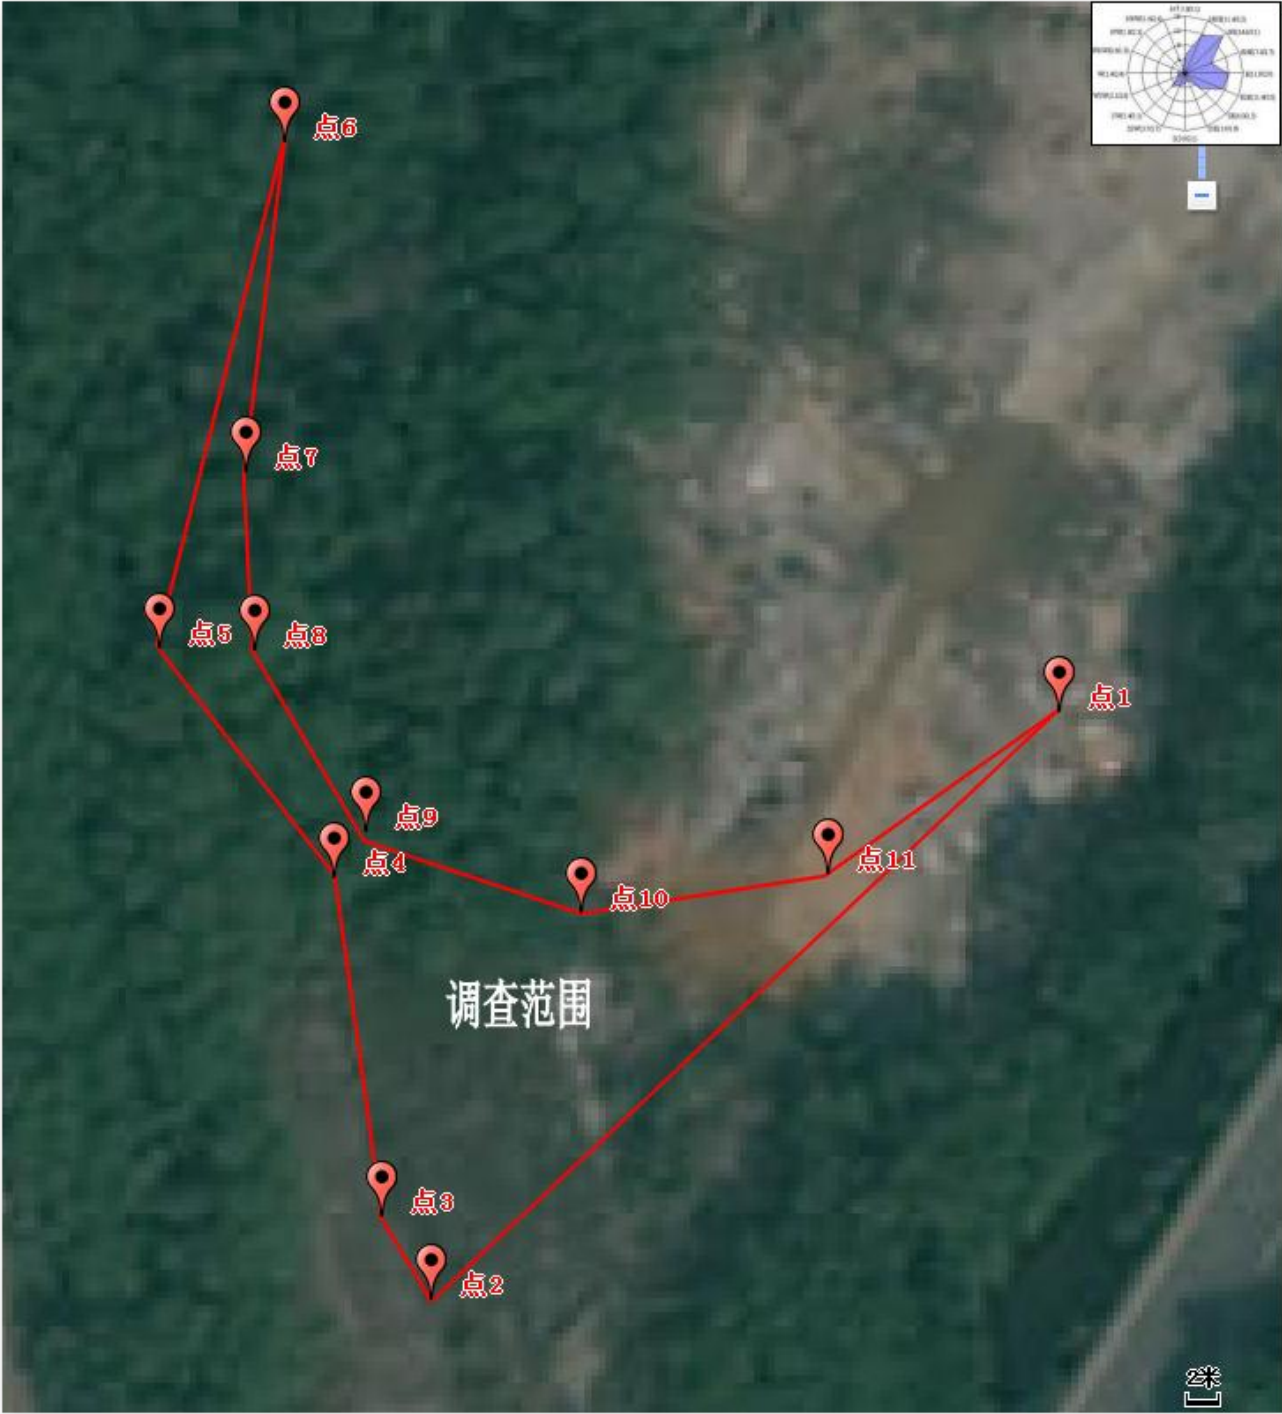
图1.2-1 调查范围图

香港中文大学（深圳）附属高中项目部分用地位于深圳市龙岗区龙城街道，本次调查范围面积为 1040.66m<sup>2</sup>，中心地理经纬度为东经 114.205980°，北纬 22.728970°，调查范围东侧为绿地和盐龙大道，南侧为空地，西侧为林地和武深高速，北侧为林地，东北侧为空地。调查范围地界点坐标见表 1.2-1 所示，调查范围见图 1.2-1 所示，场地地理位置图见图 1.2-2，场地周边四至图见图 1.2-3。

注：坐标系为 CGCS2000 投影坐标系，地界点坐标对应位置见图 1.2-1 所示。

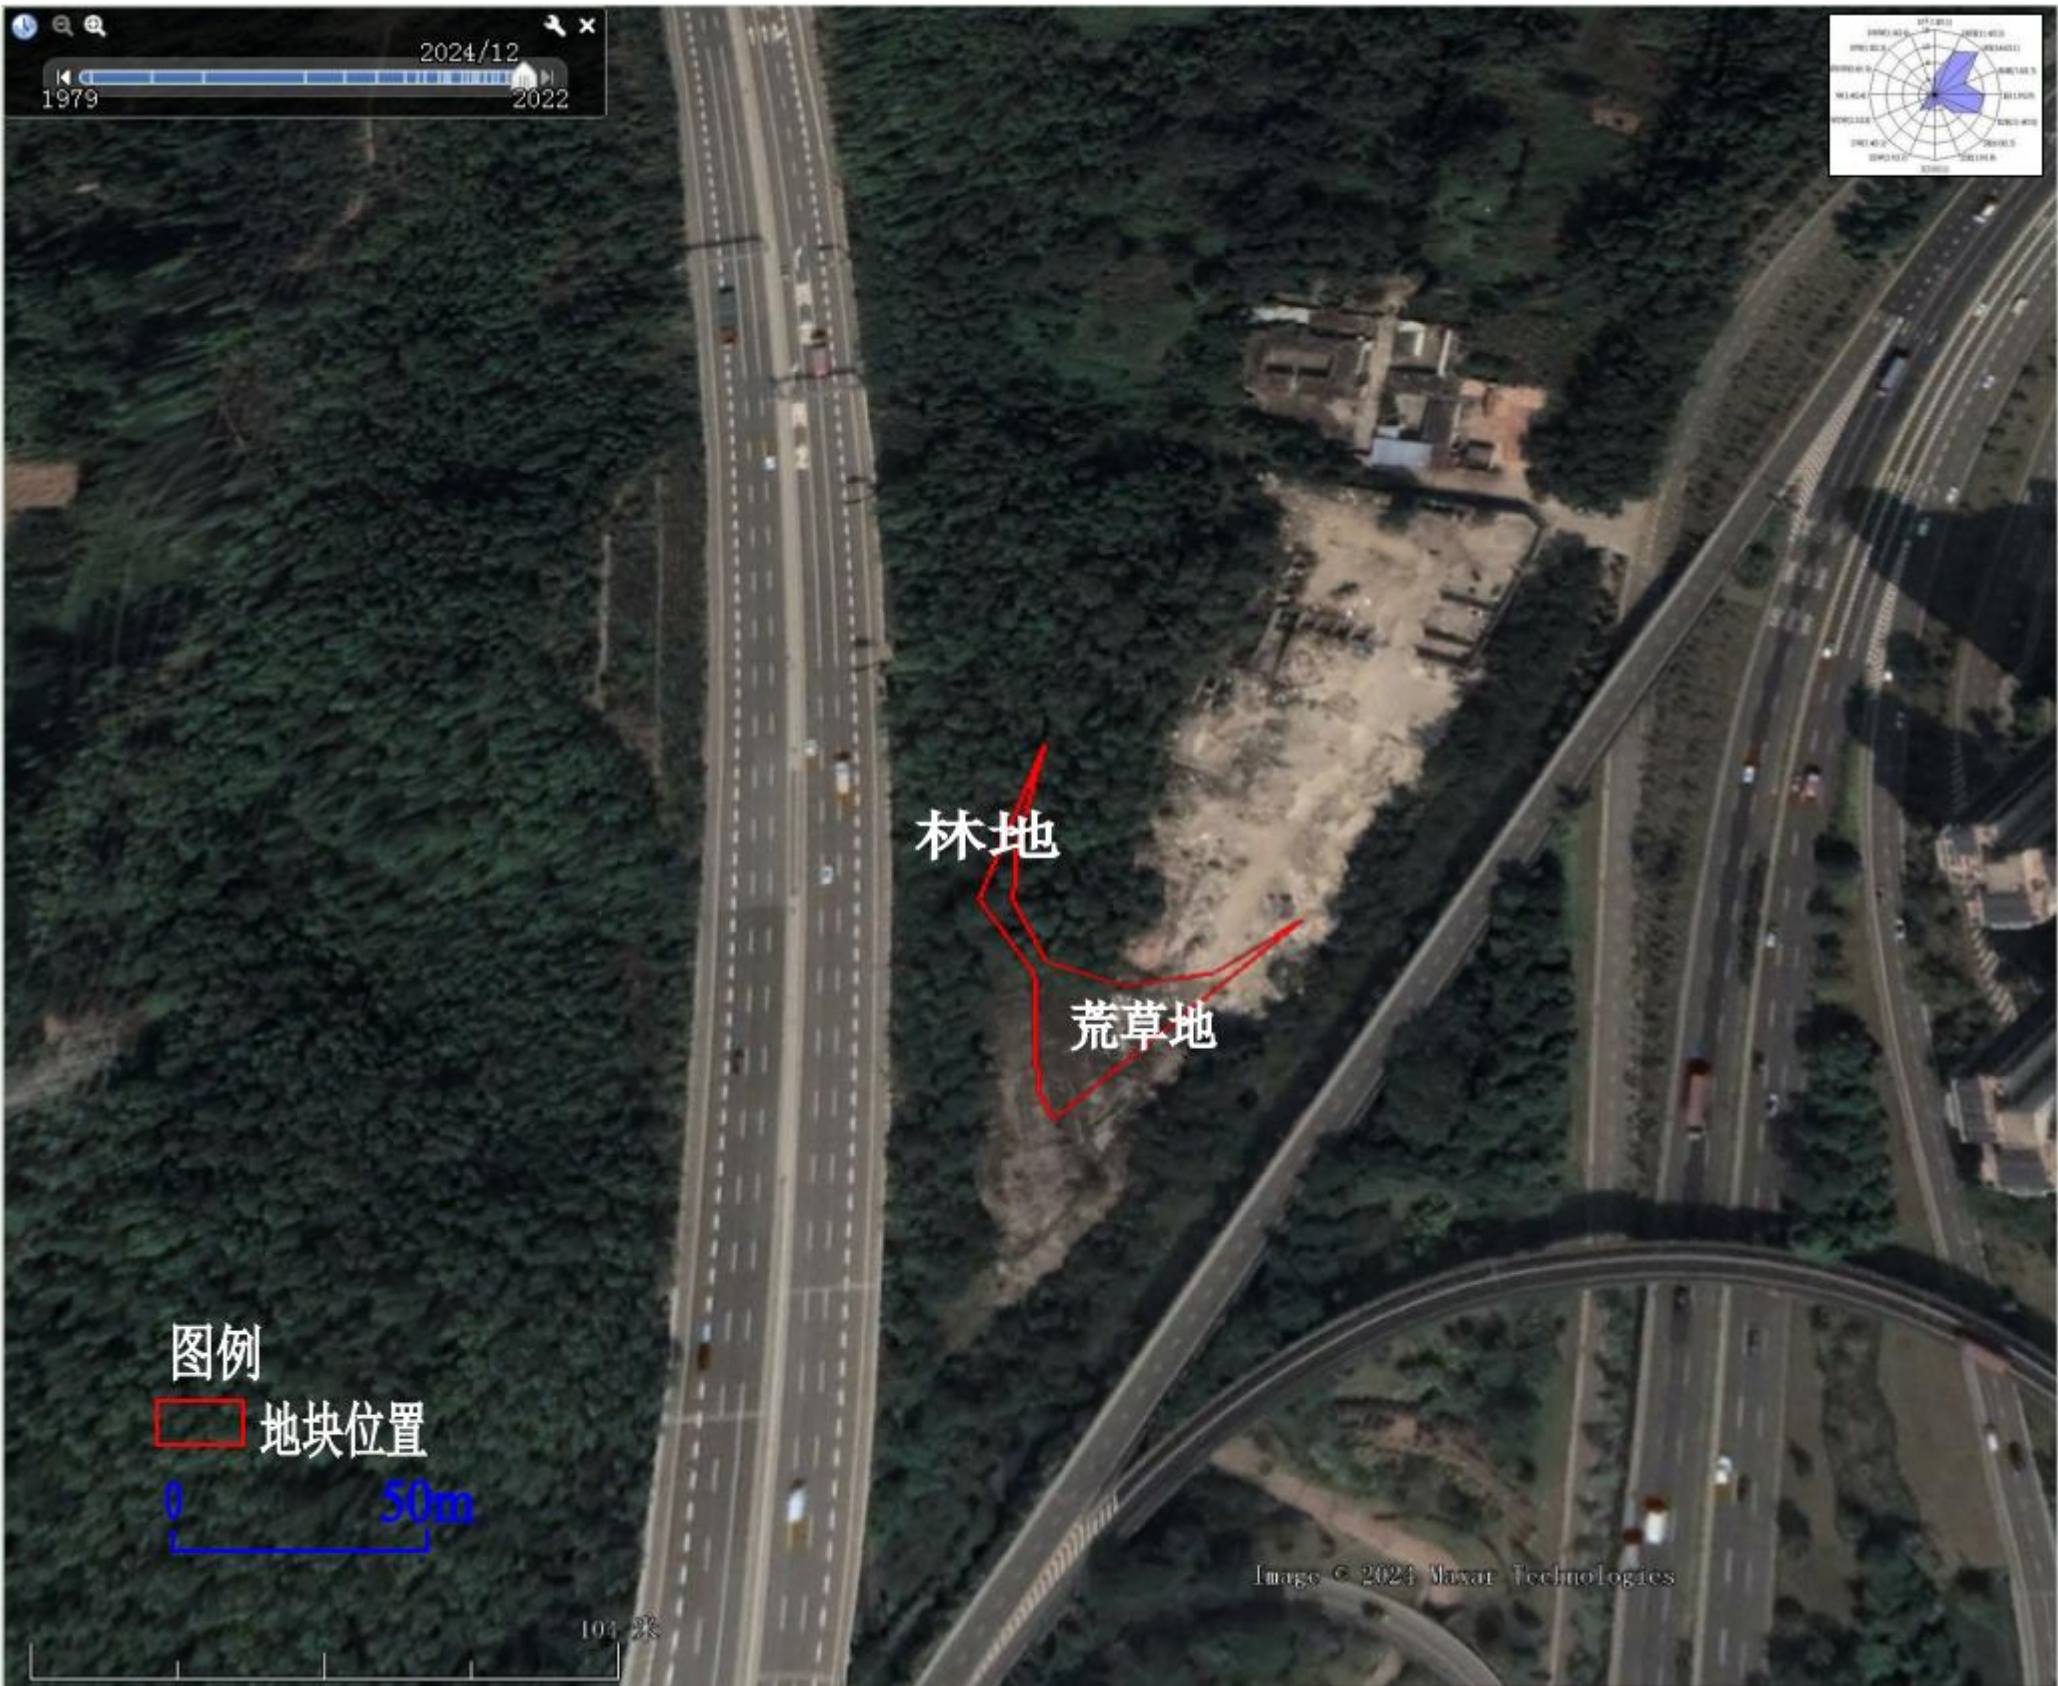
图 2.1-1 调查范围地块内现状平面布置图

调查范围现状为荒草地和林地。调查范围内历史及现状无任何工业企业入驻，也不存在污水处理厂、垃圾填埋场、垃圾焚烧厂、危险废物及污泥处理处置等市政基础设施，场地内现状总平面布置见图 2.1-1。

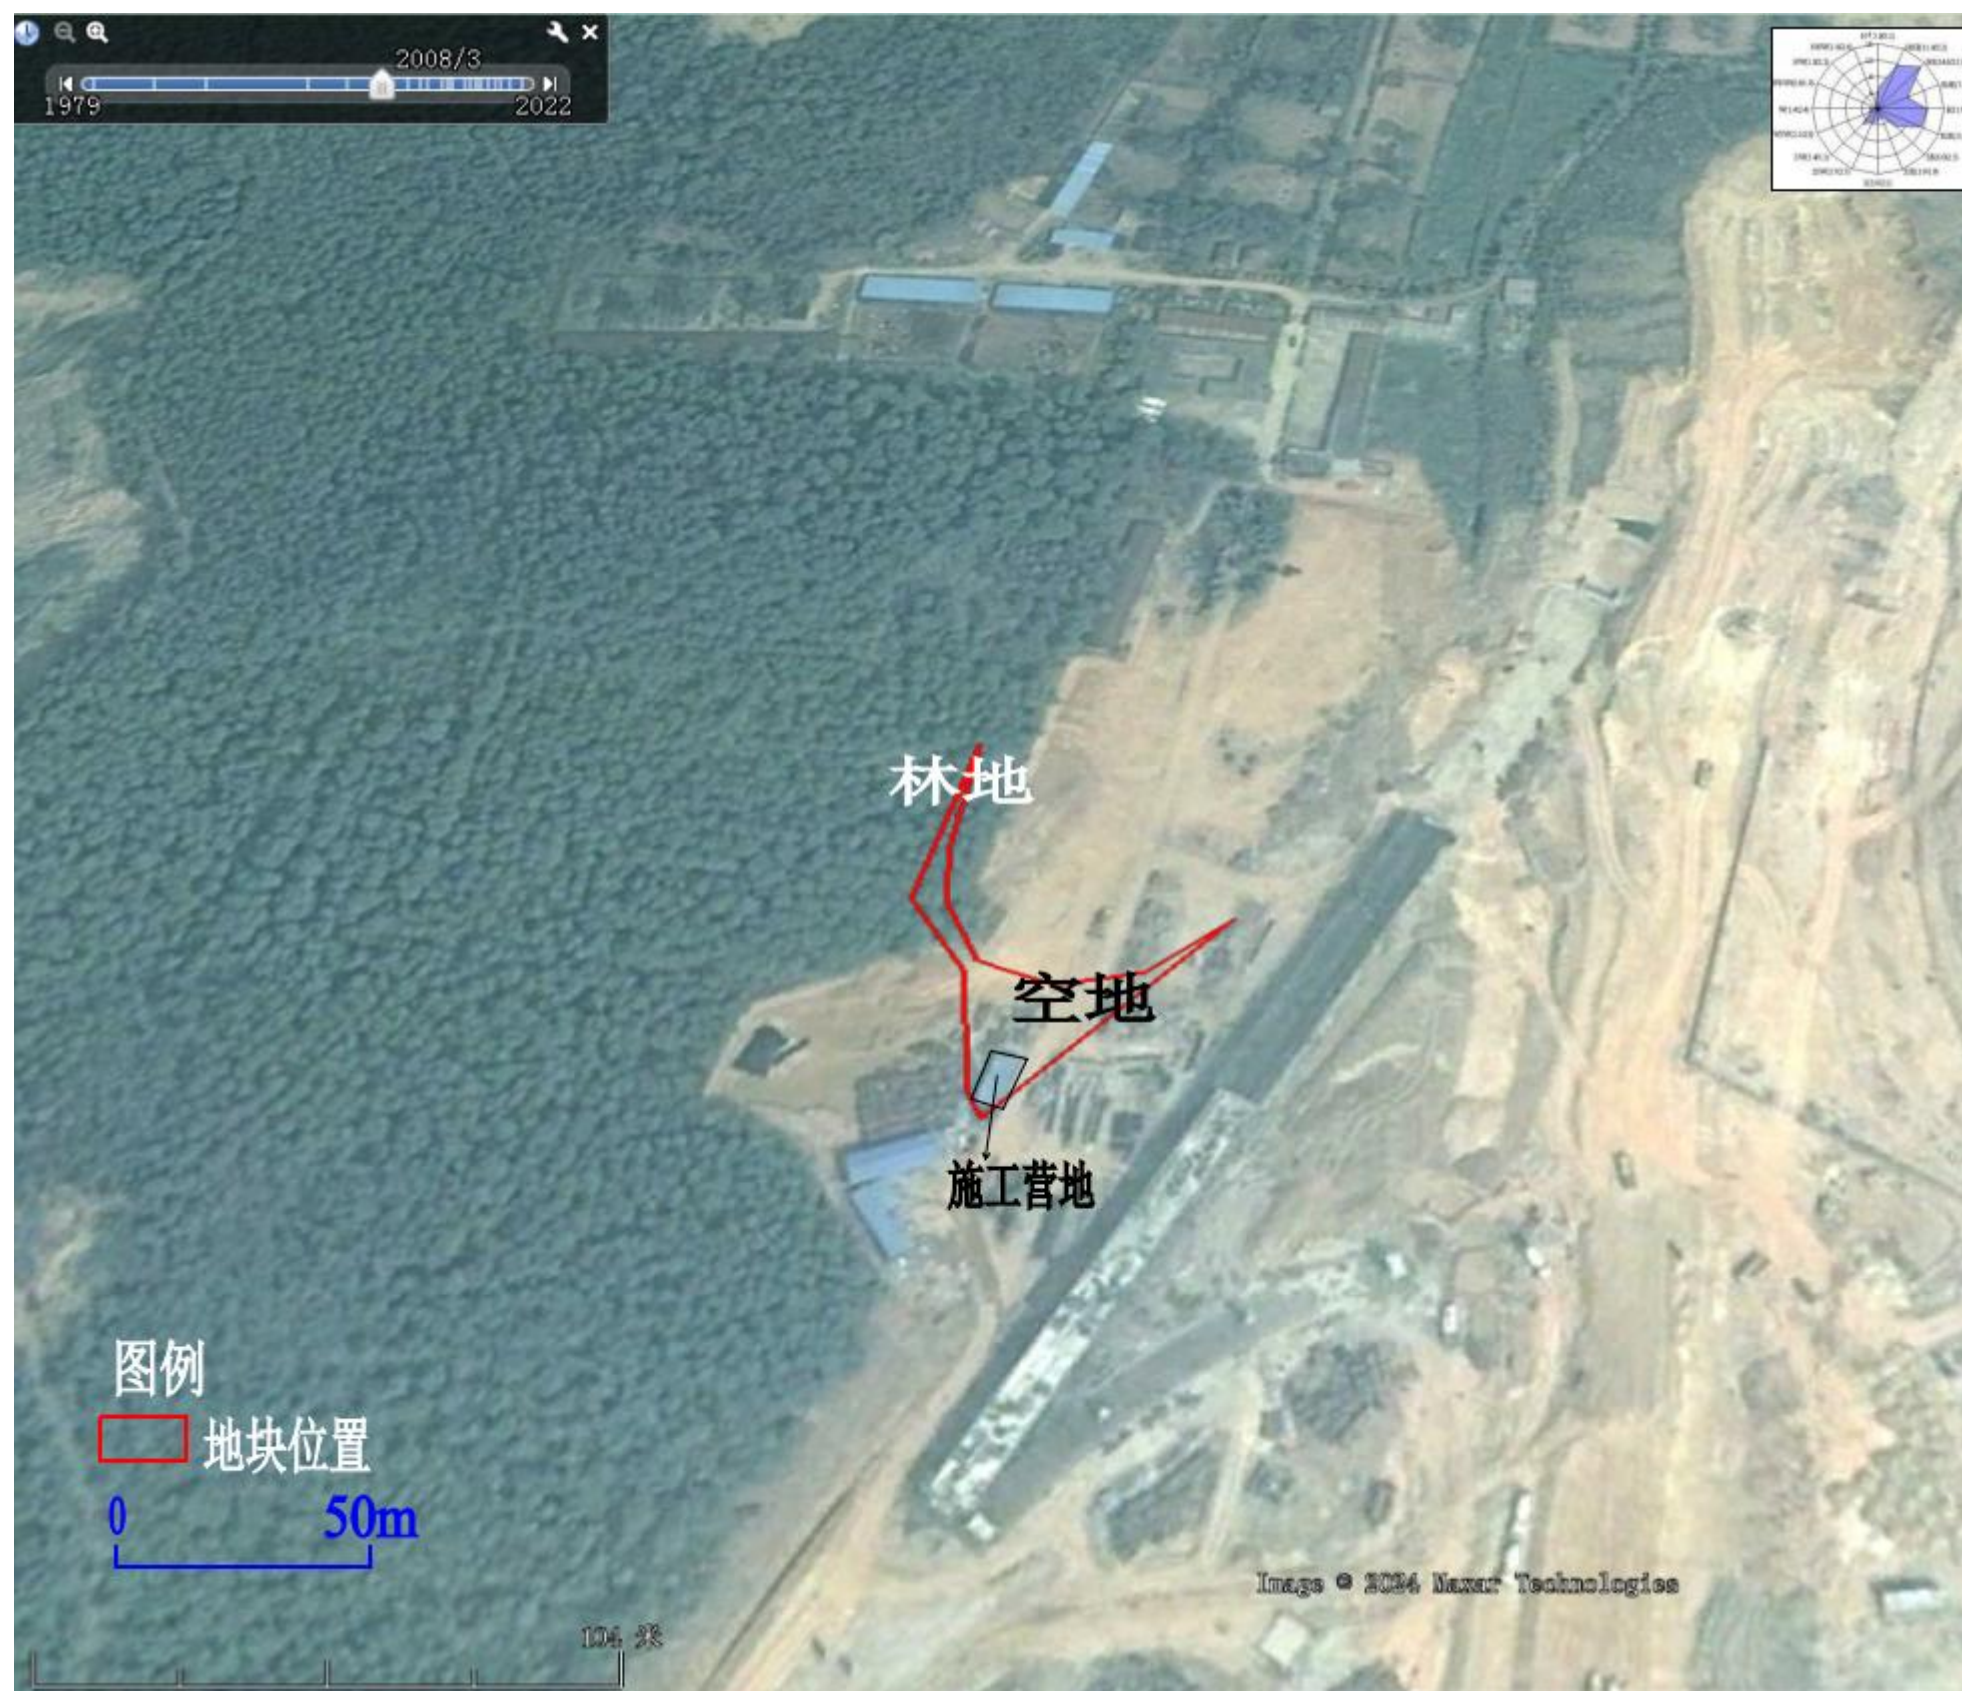
图 2.1-2 2008 年 3 月份调查范围总平面布置图

该时期调查范围内主要为林地、空地和盐龙大道建设项目施工营地（主要为生活区，不涉及机械设备维修），该时期调查范围历史影像图见图 2.1-2 所示。

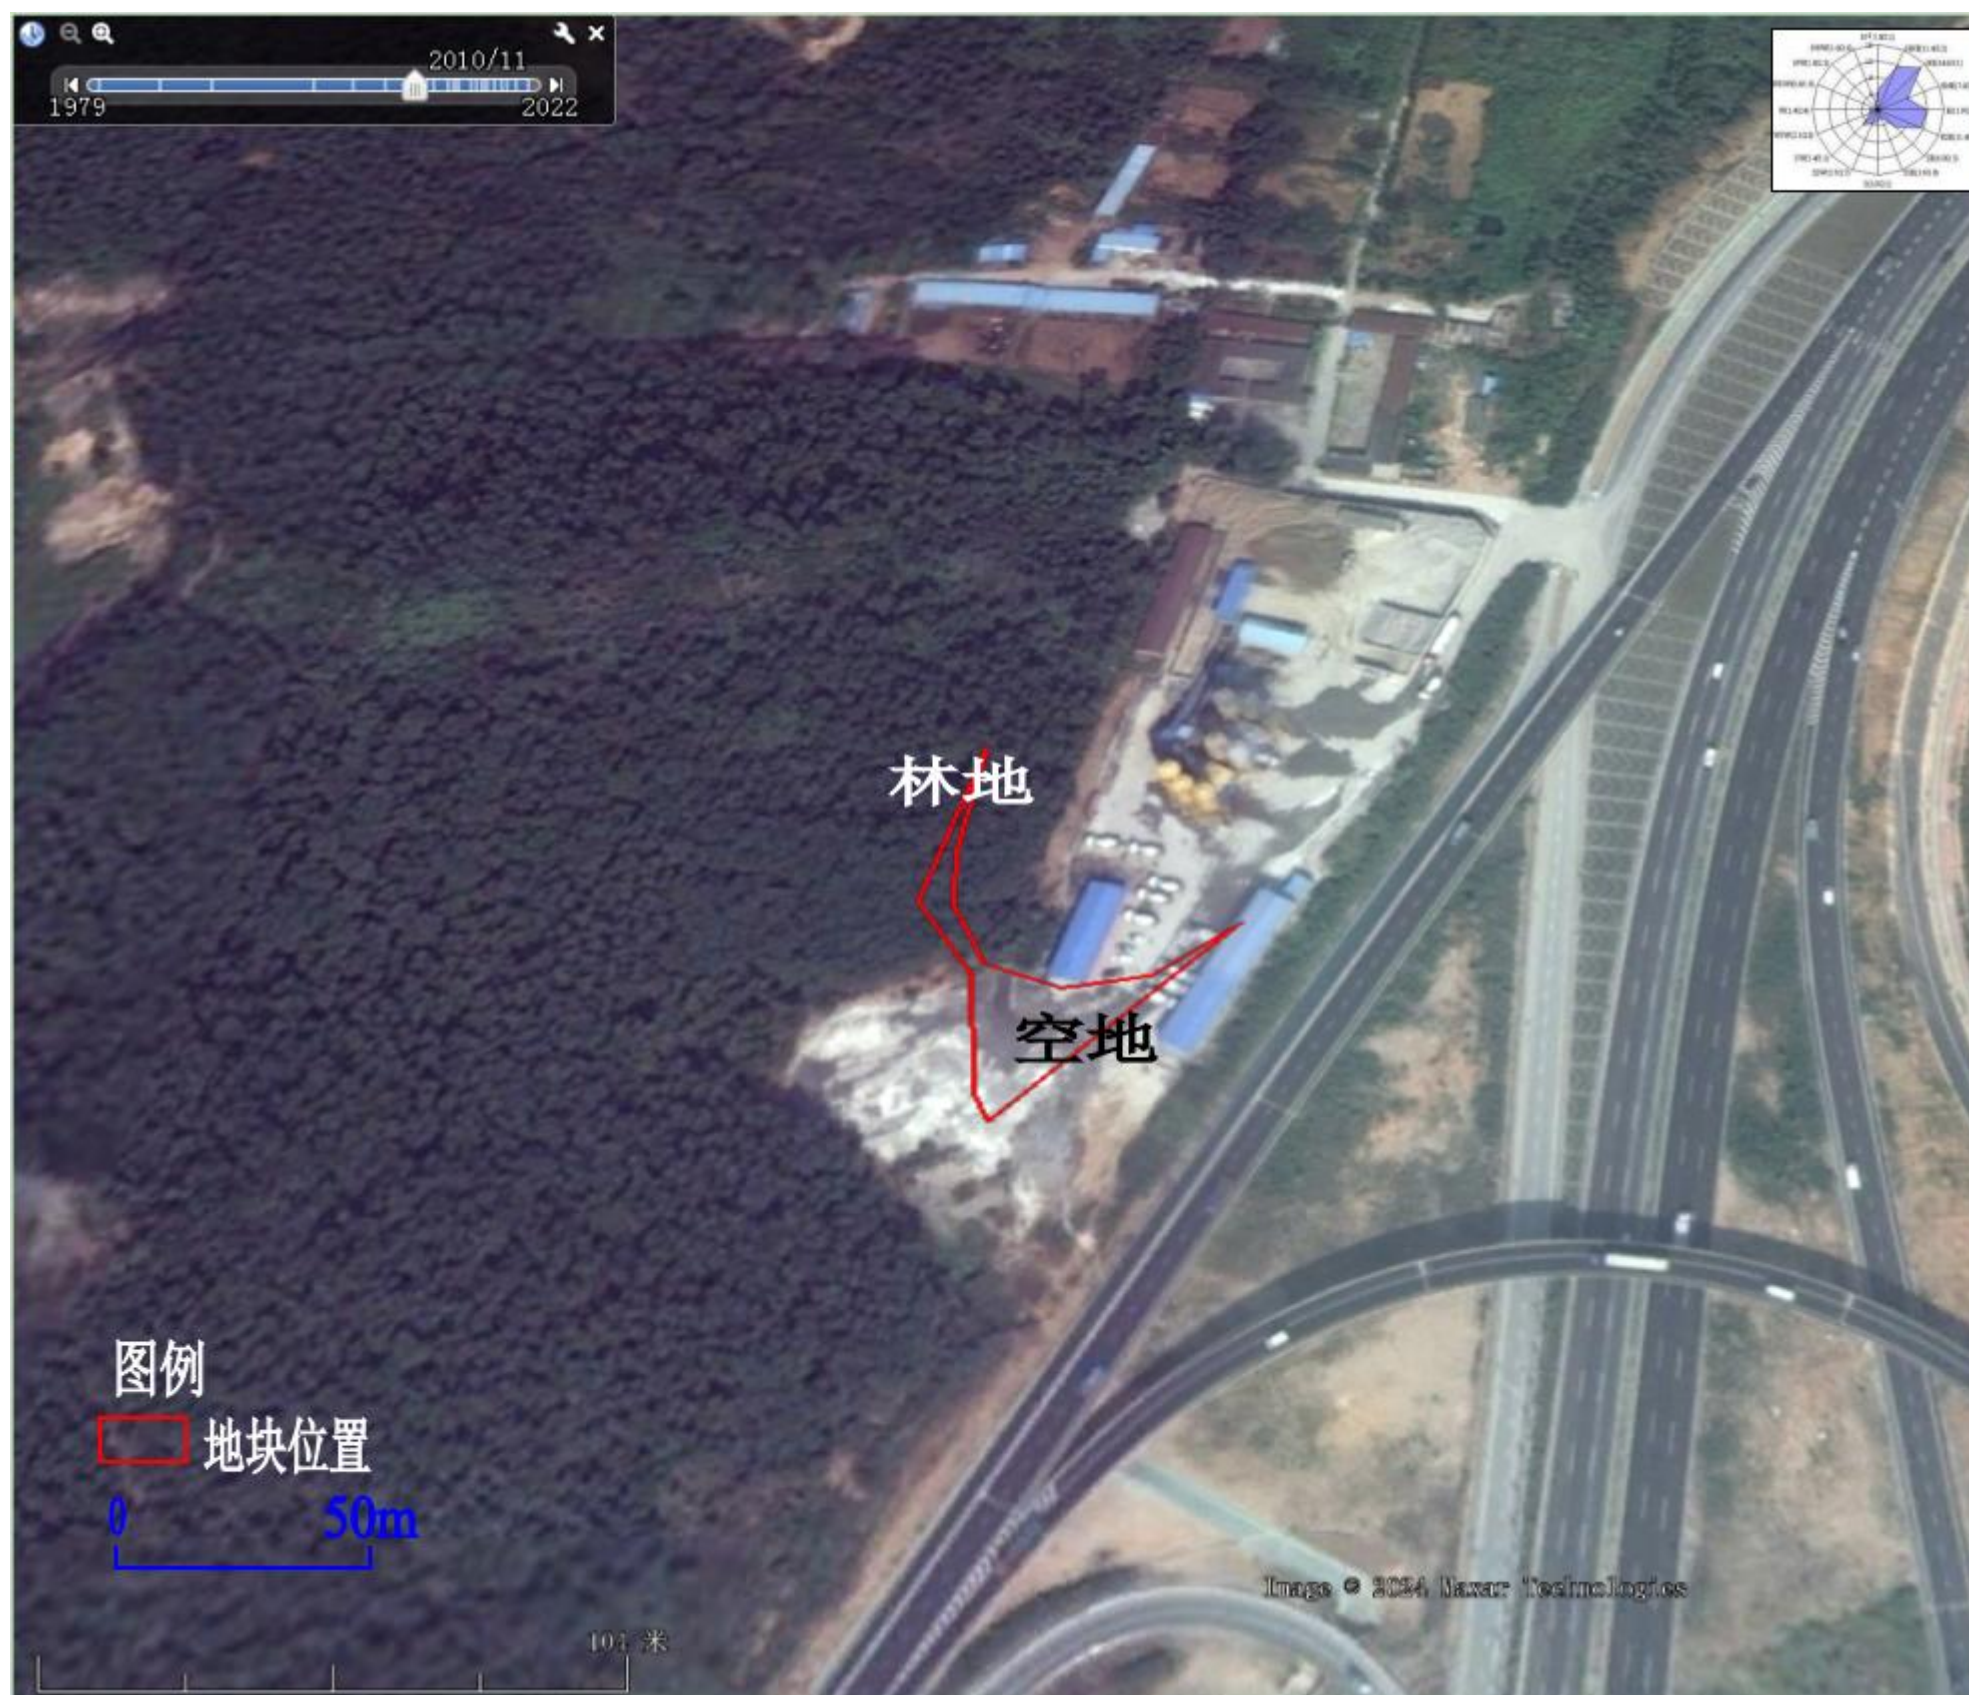
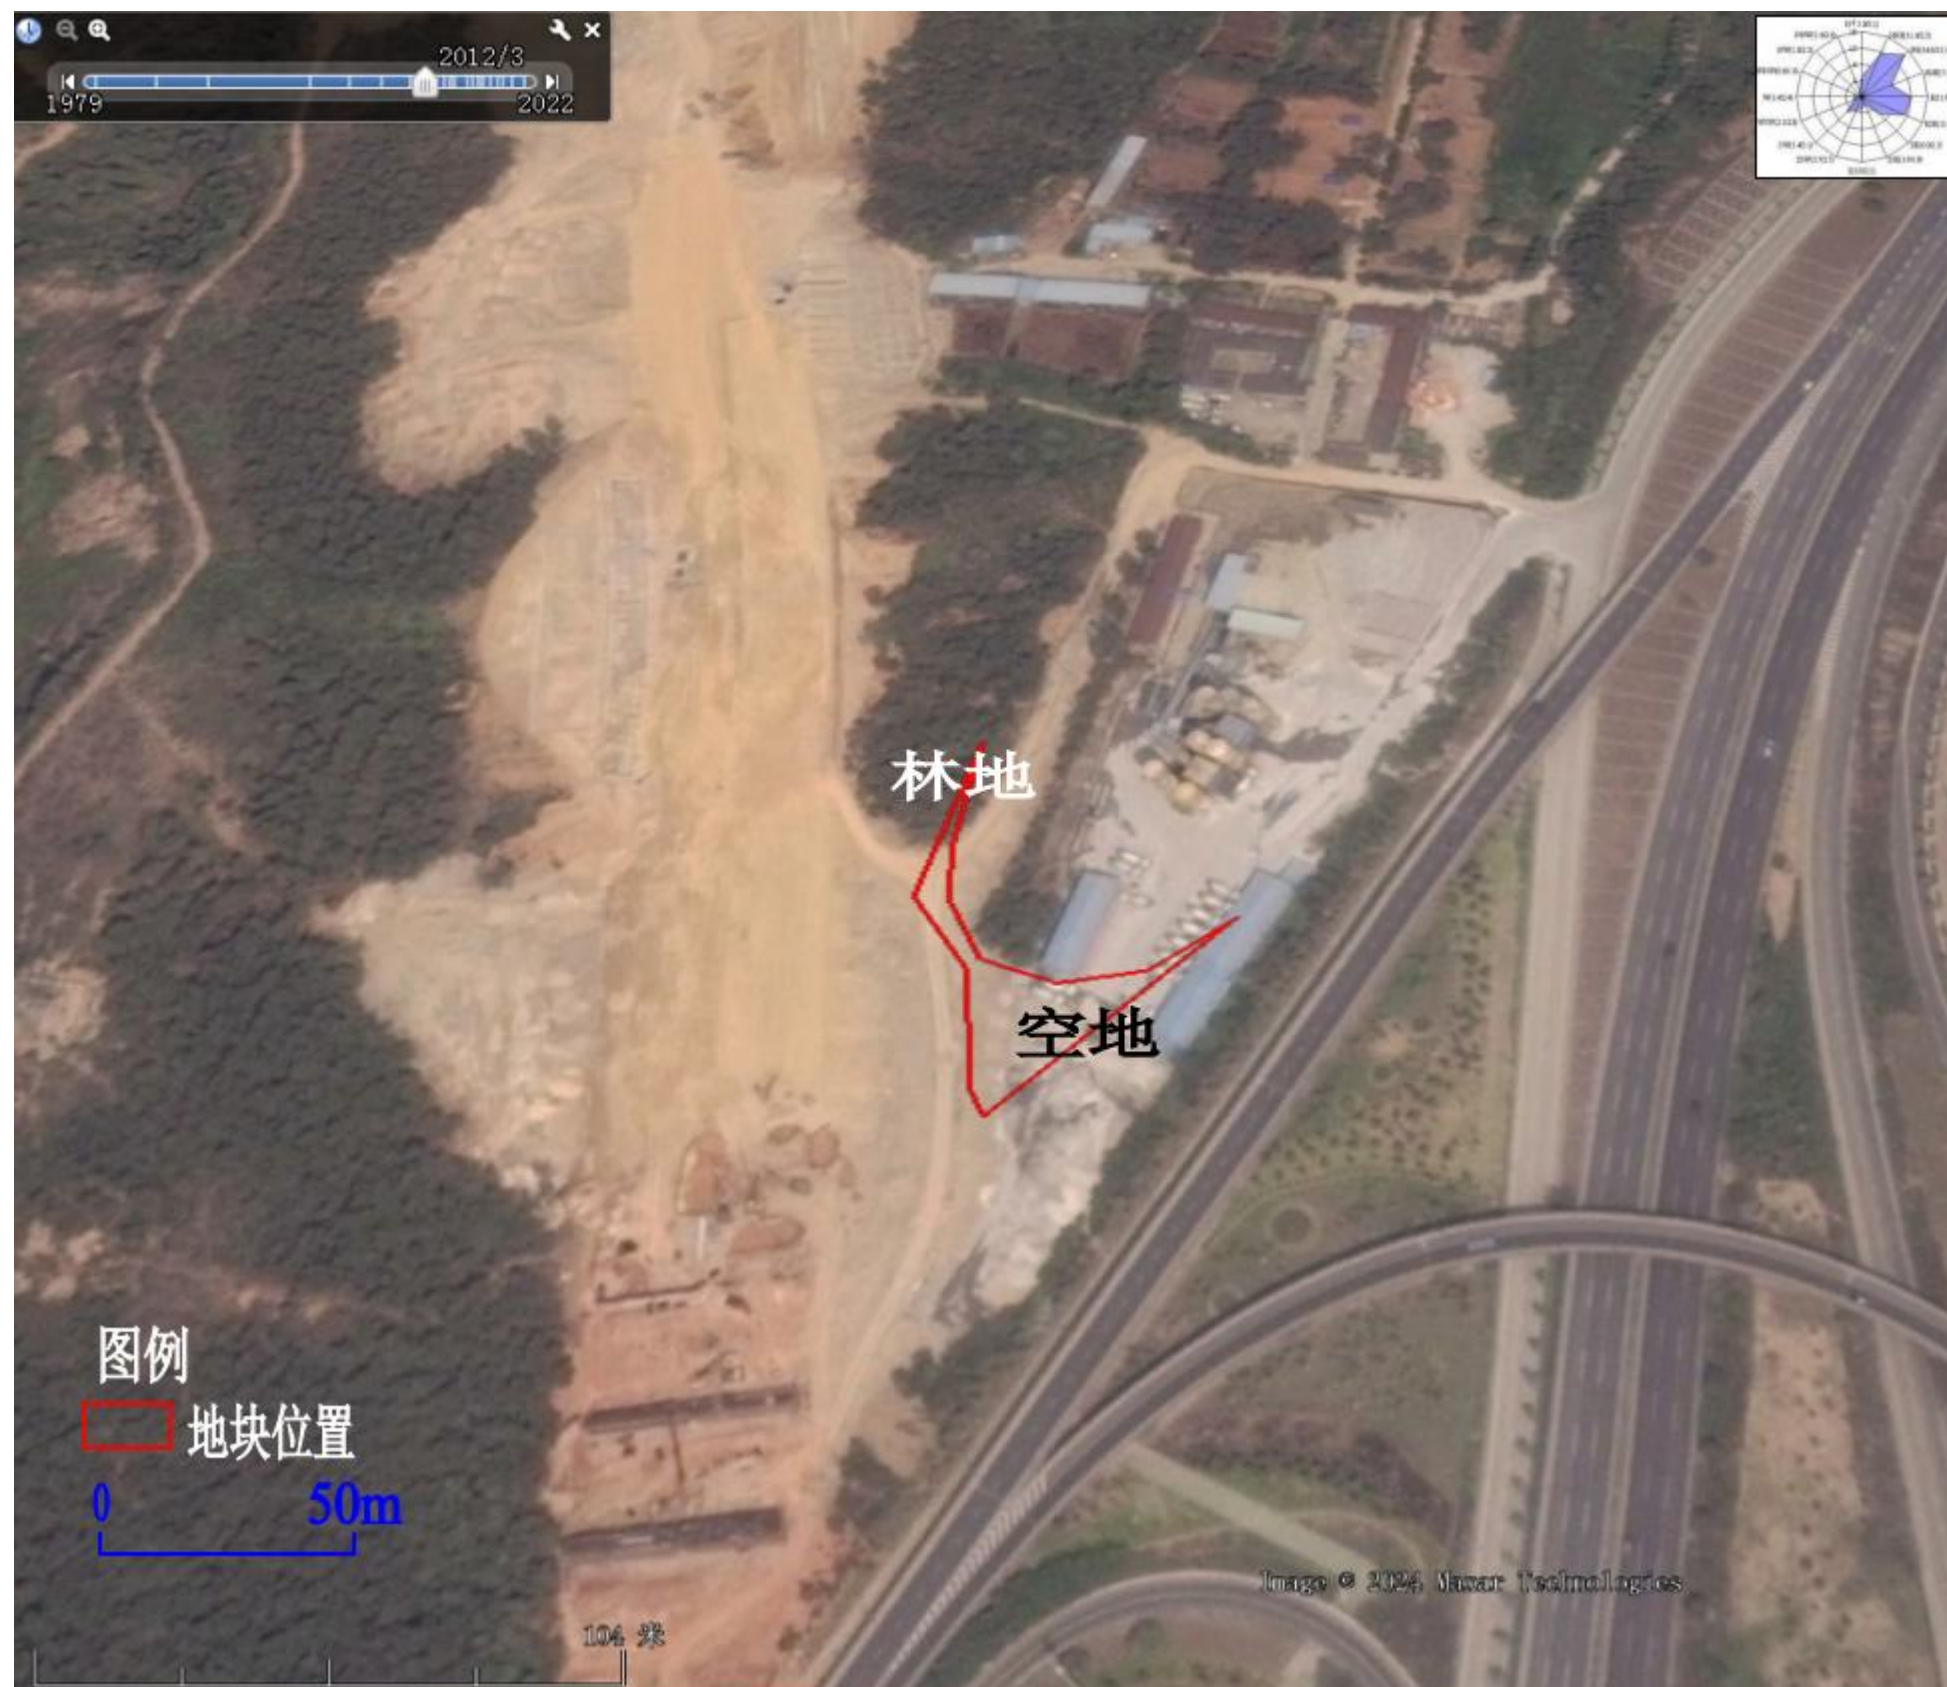
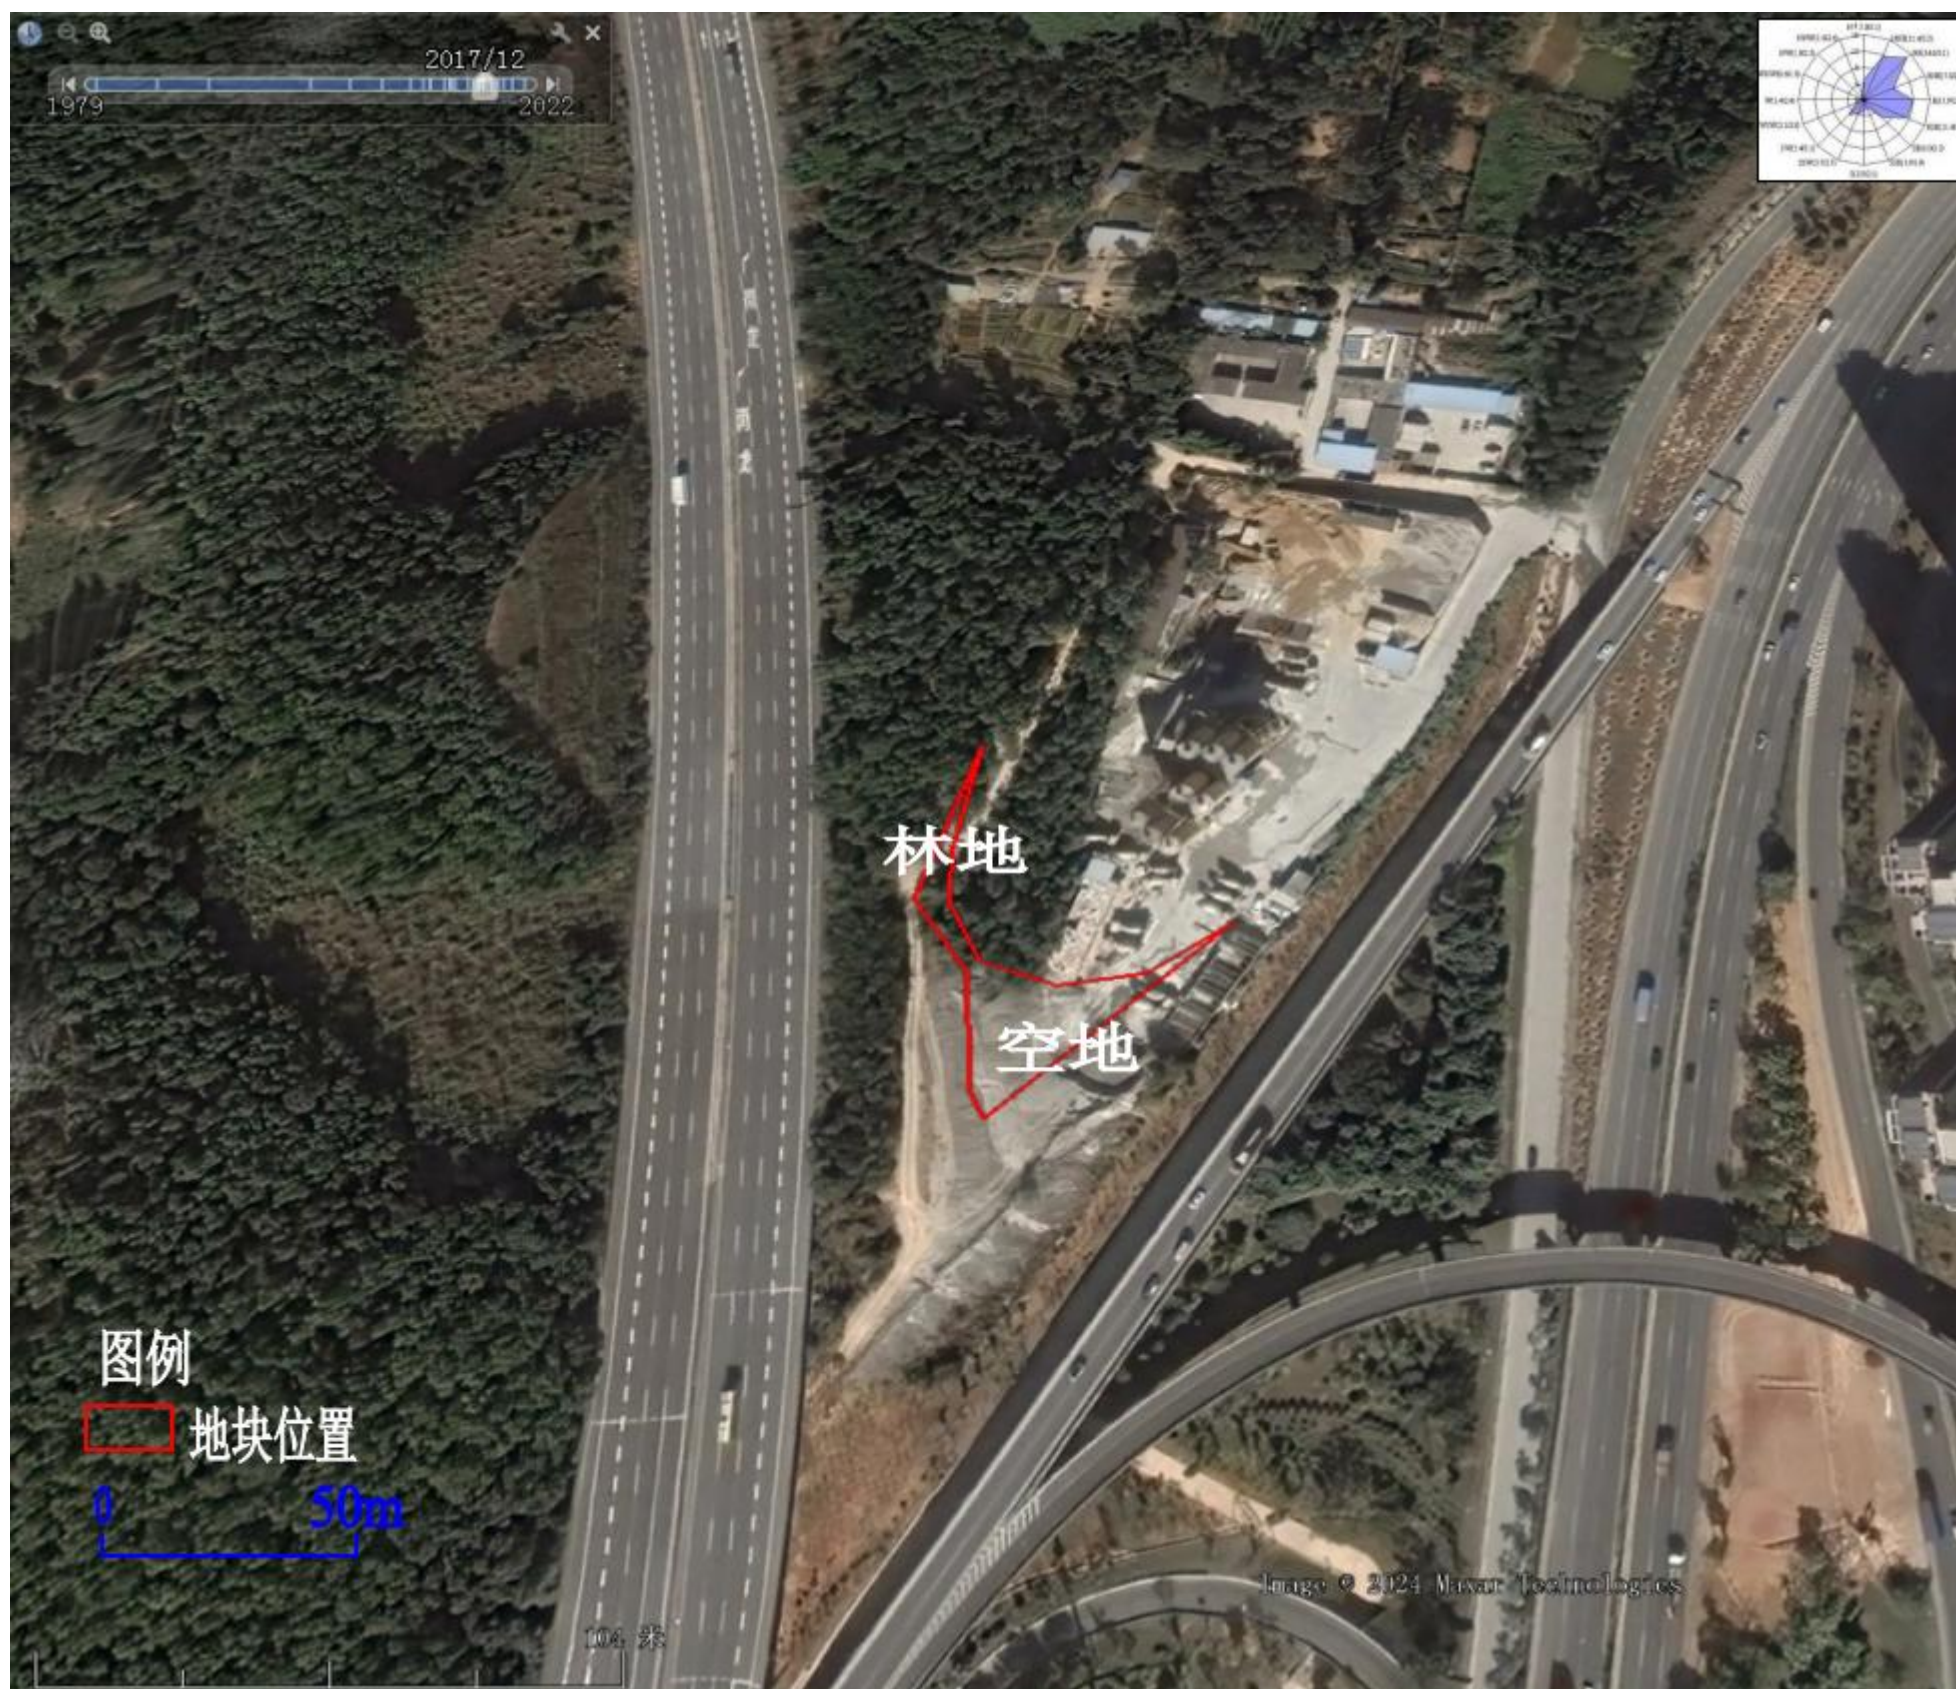
该时期调查范围内主要为林地和空地，该时期项目场内历史影像图见图 2.1-3~7 所示。
