# 香港中文大学（深圳）附属高中项目部分用地 土壤污染状况初步调查报告

项目责任单位名称：深圳市龙岗区教育局

报告编制单位名称：广东志华环保科技有限公司

二〇二五年一月

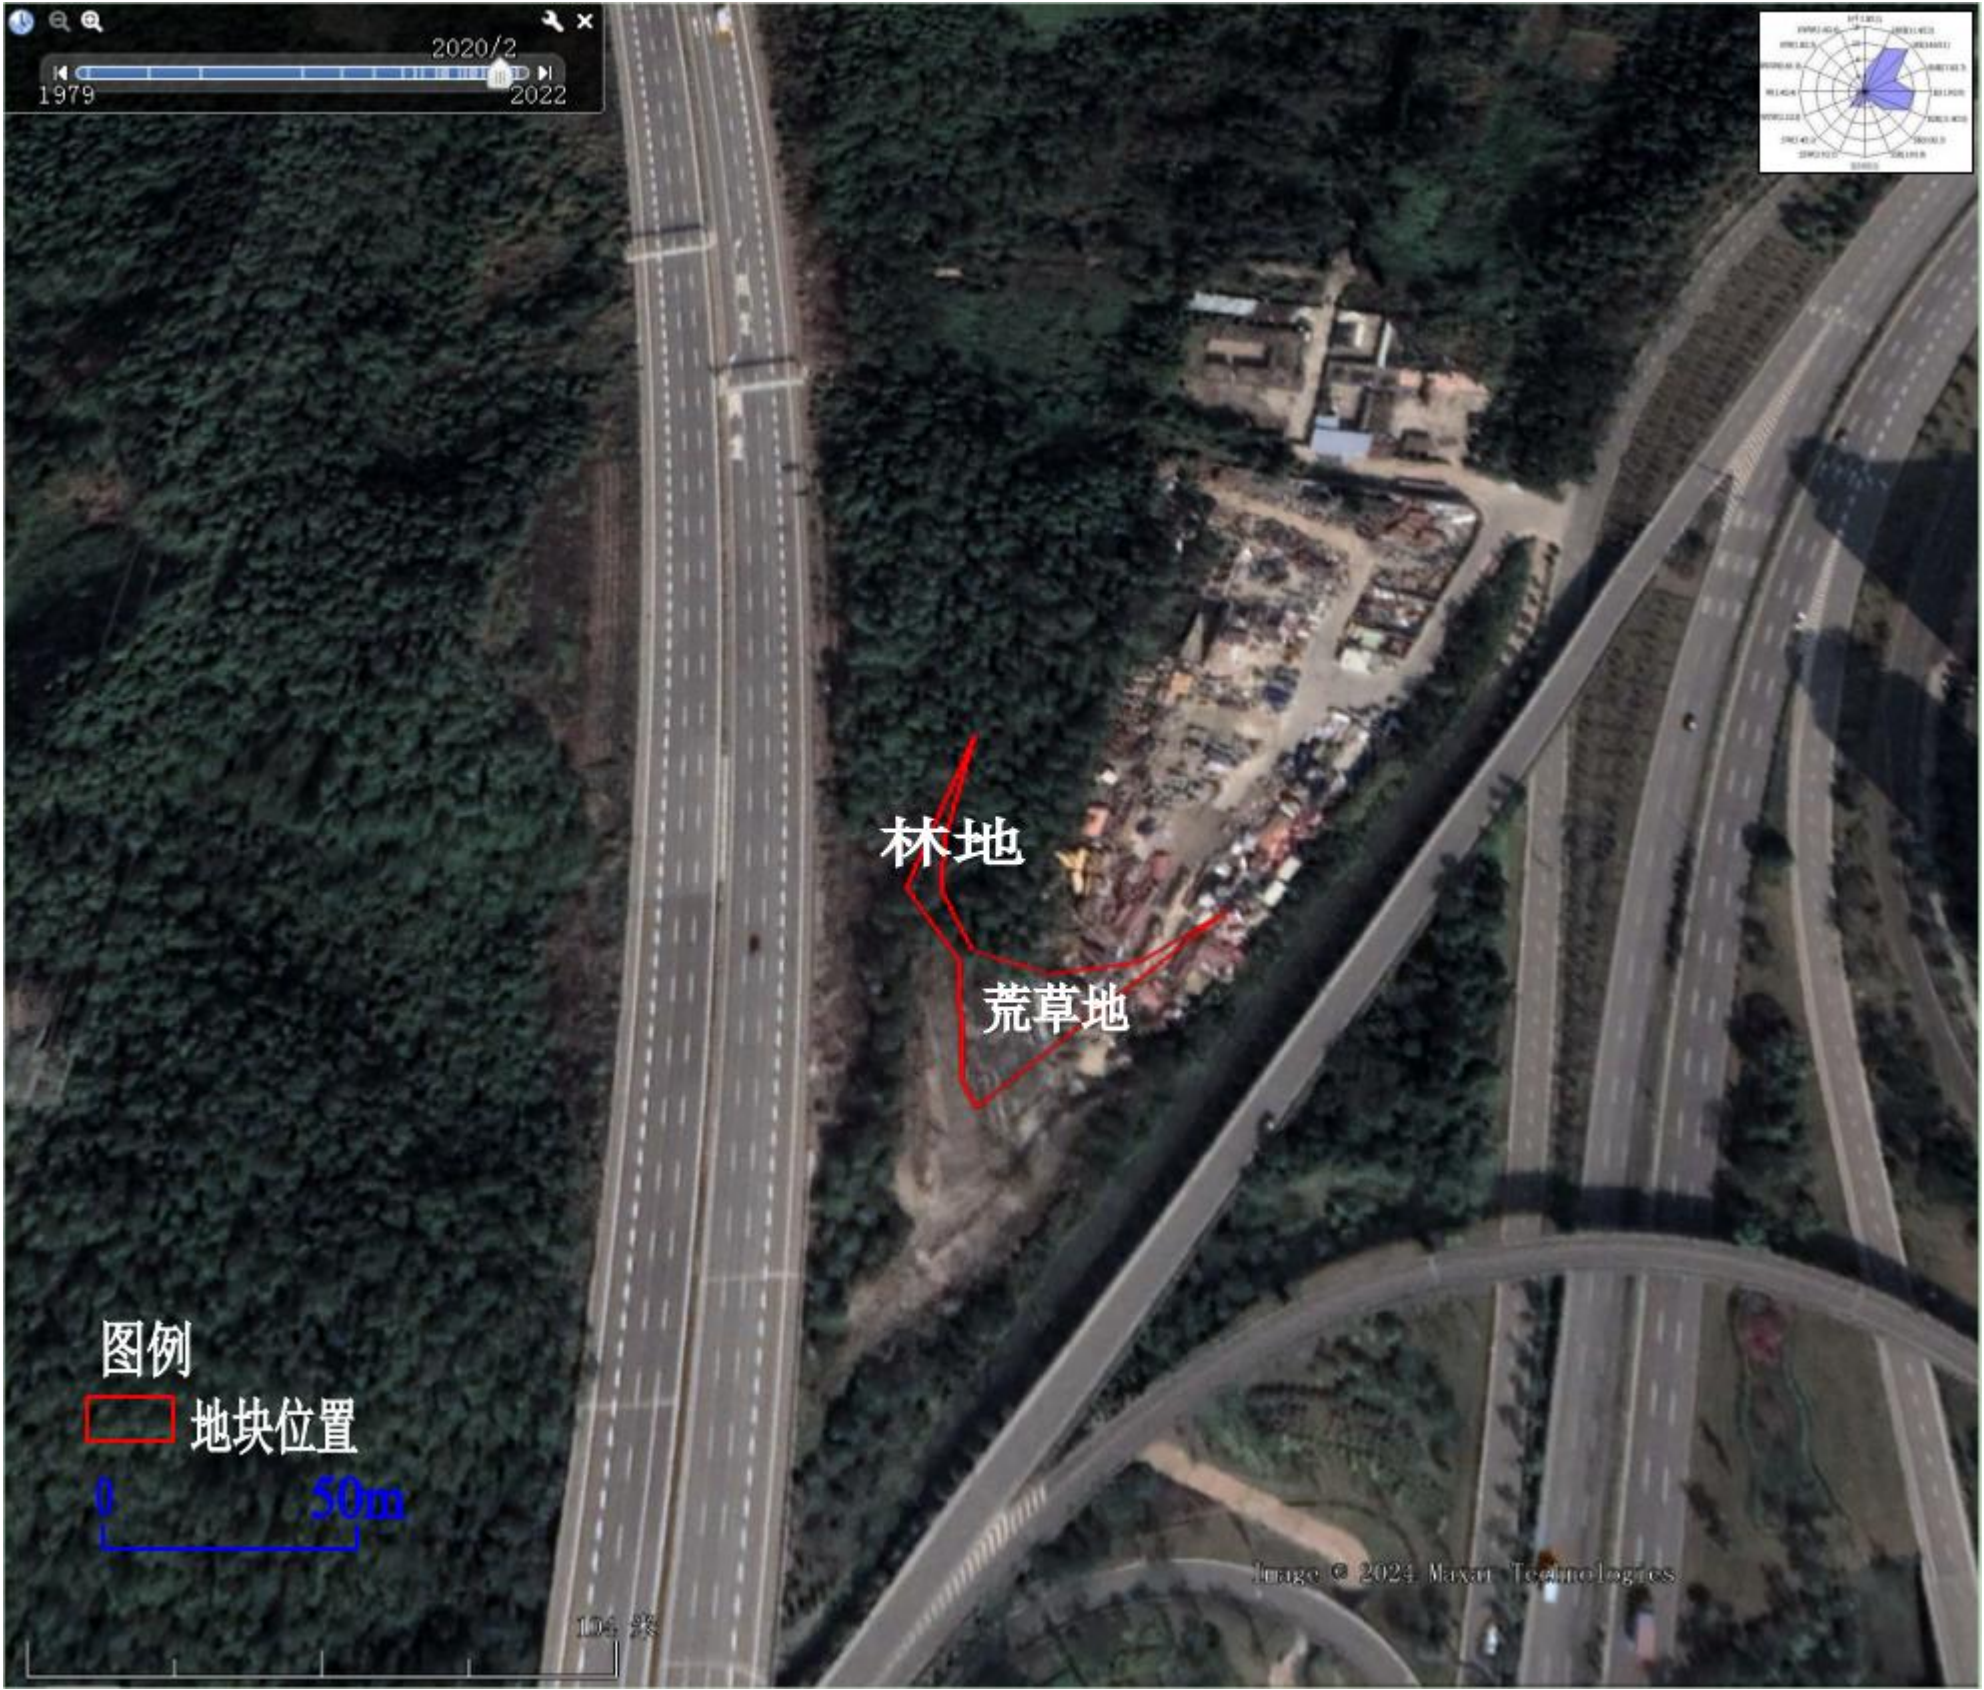
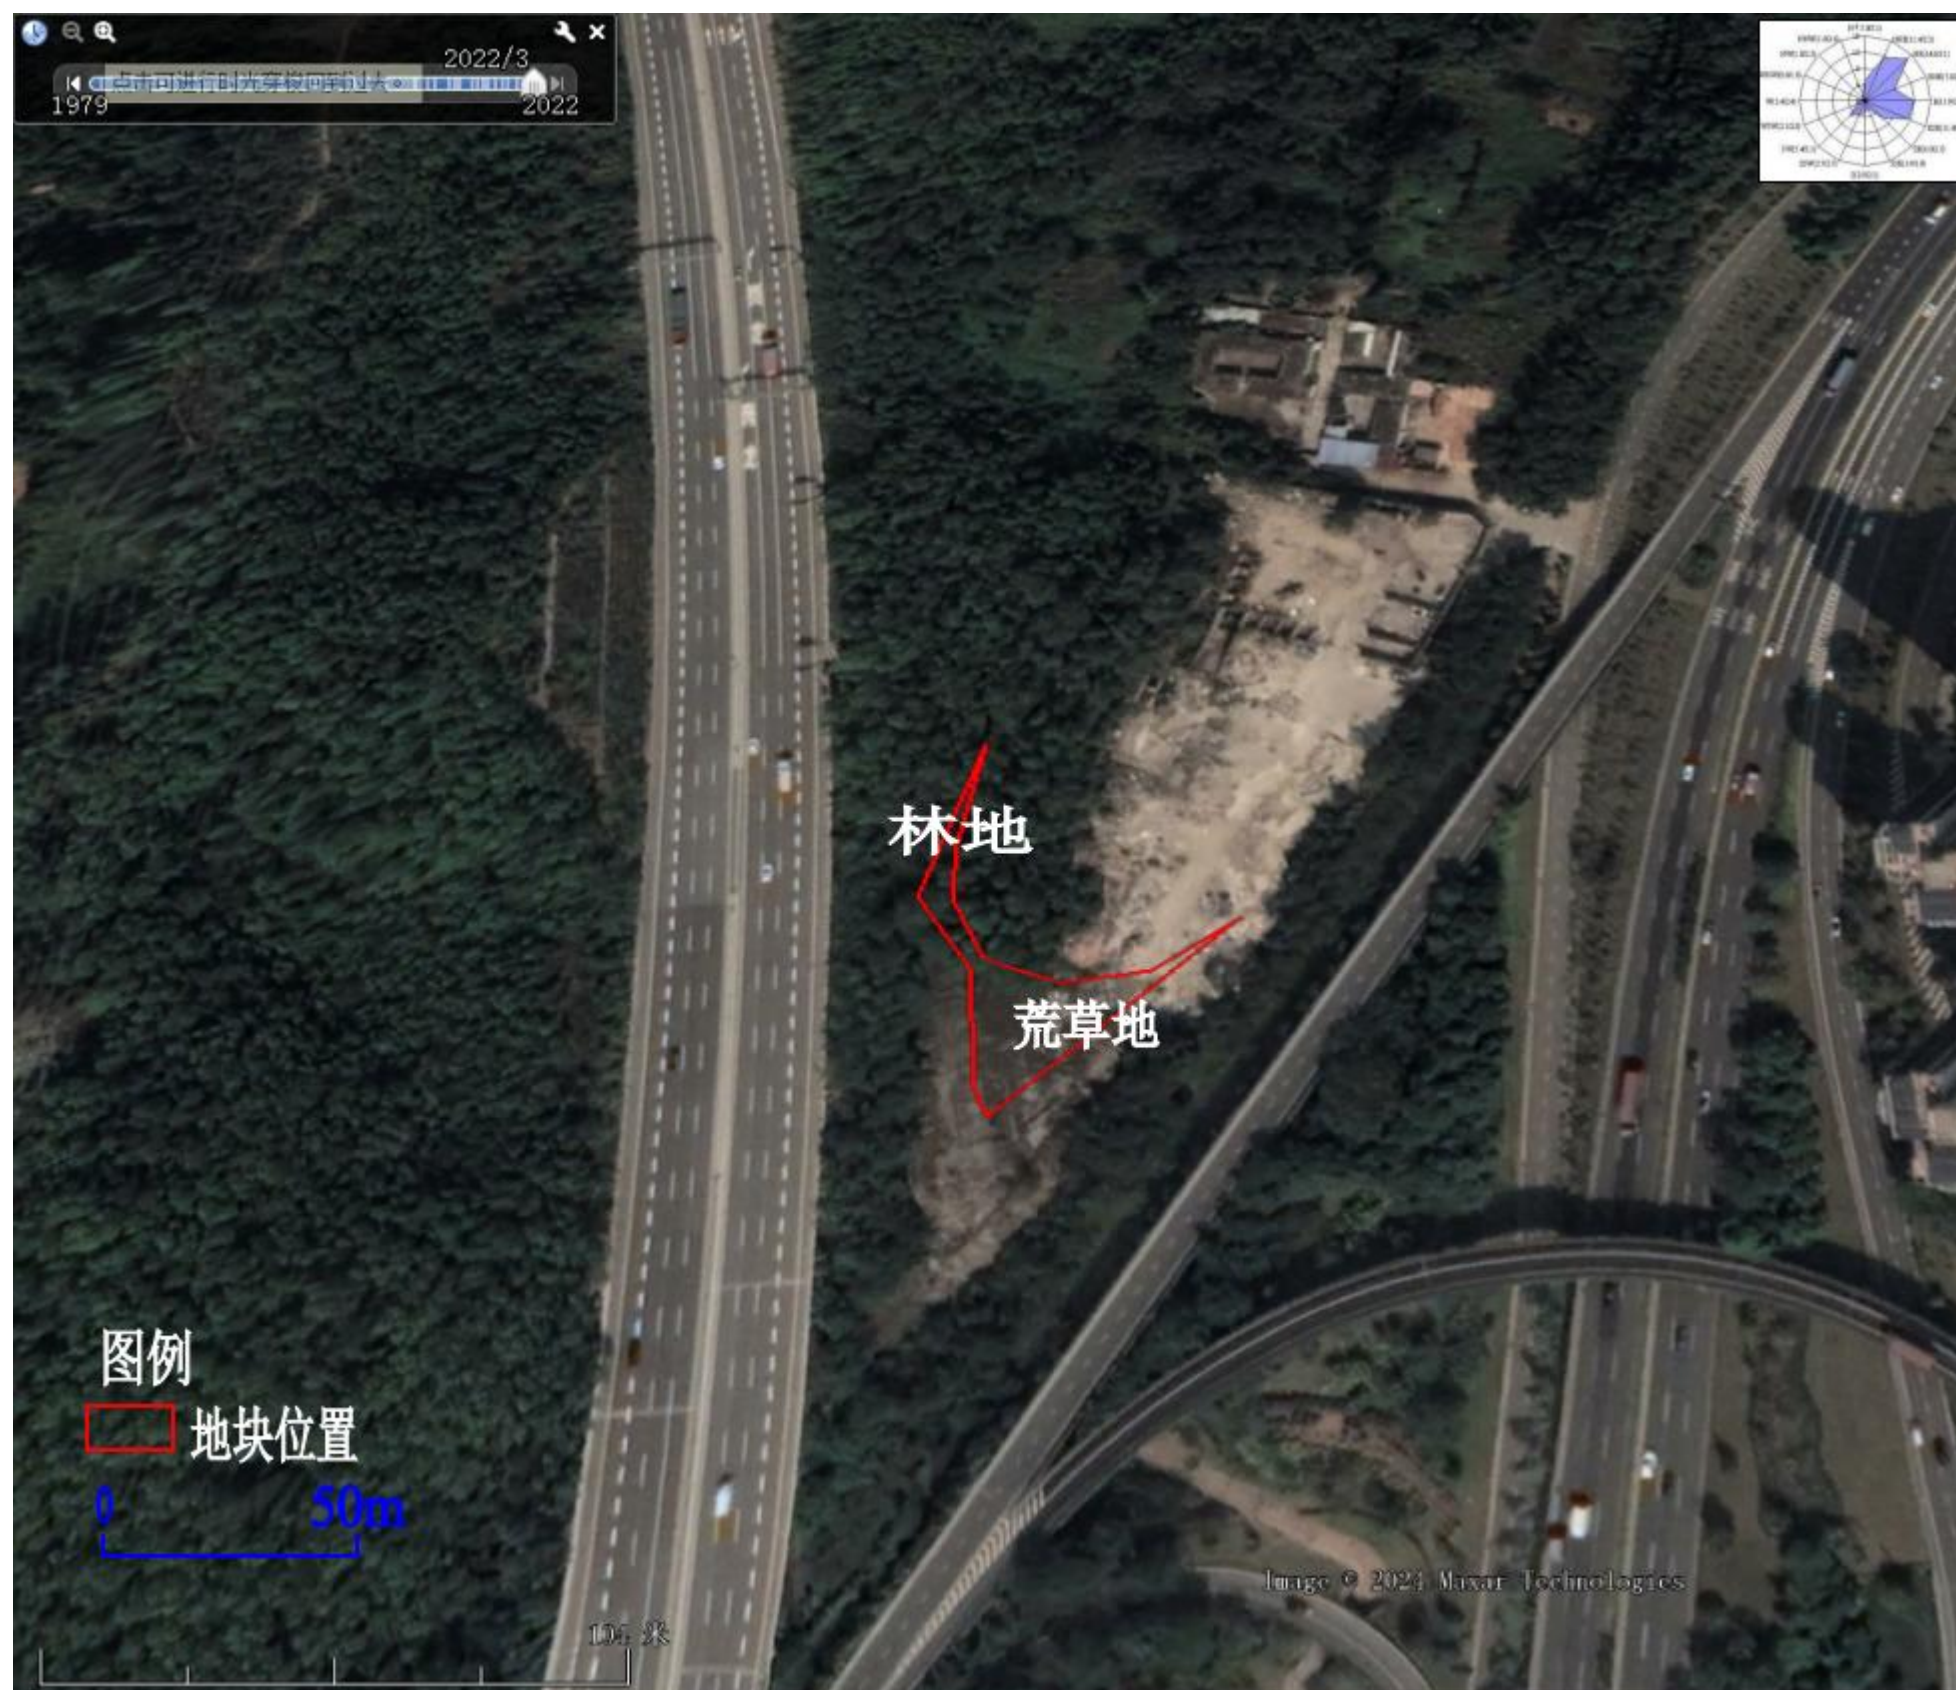
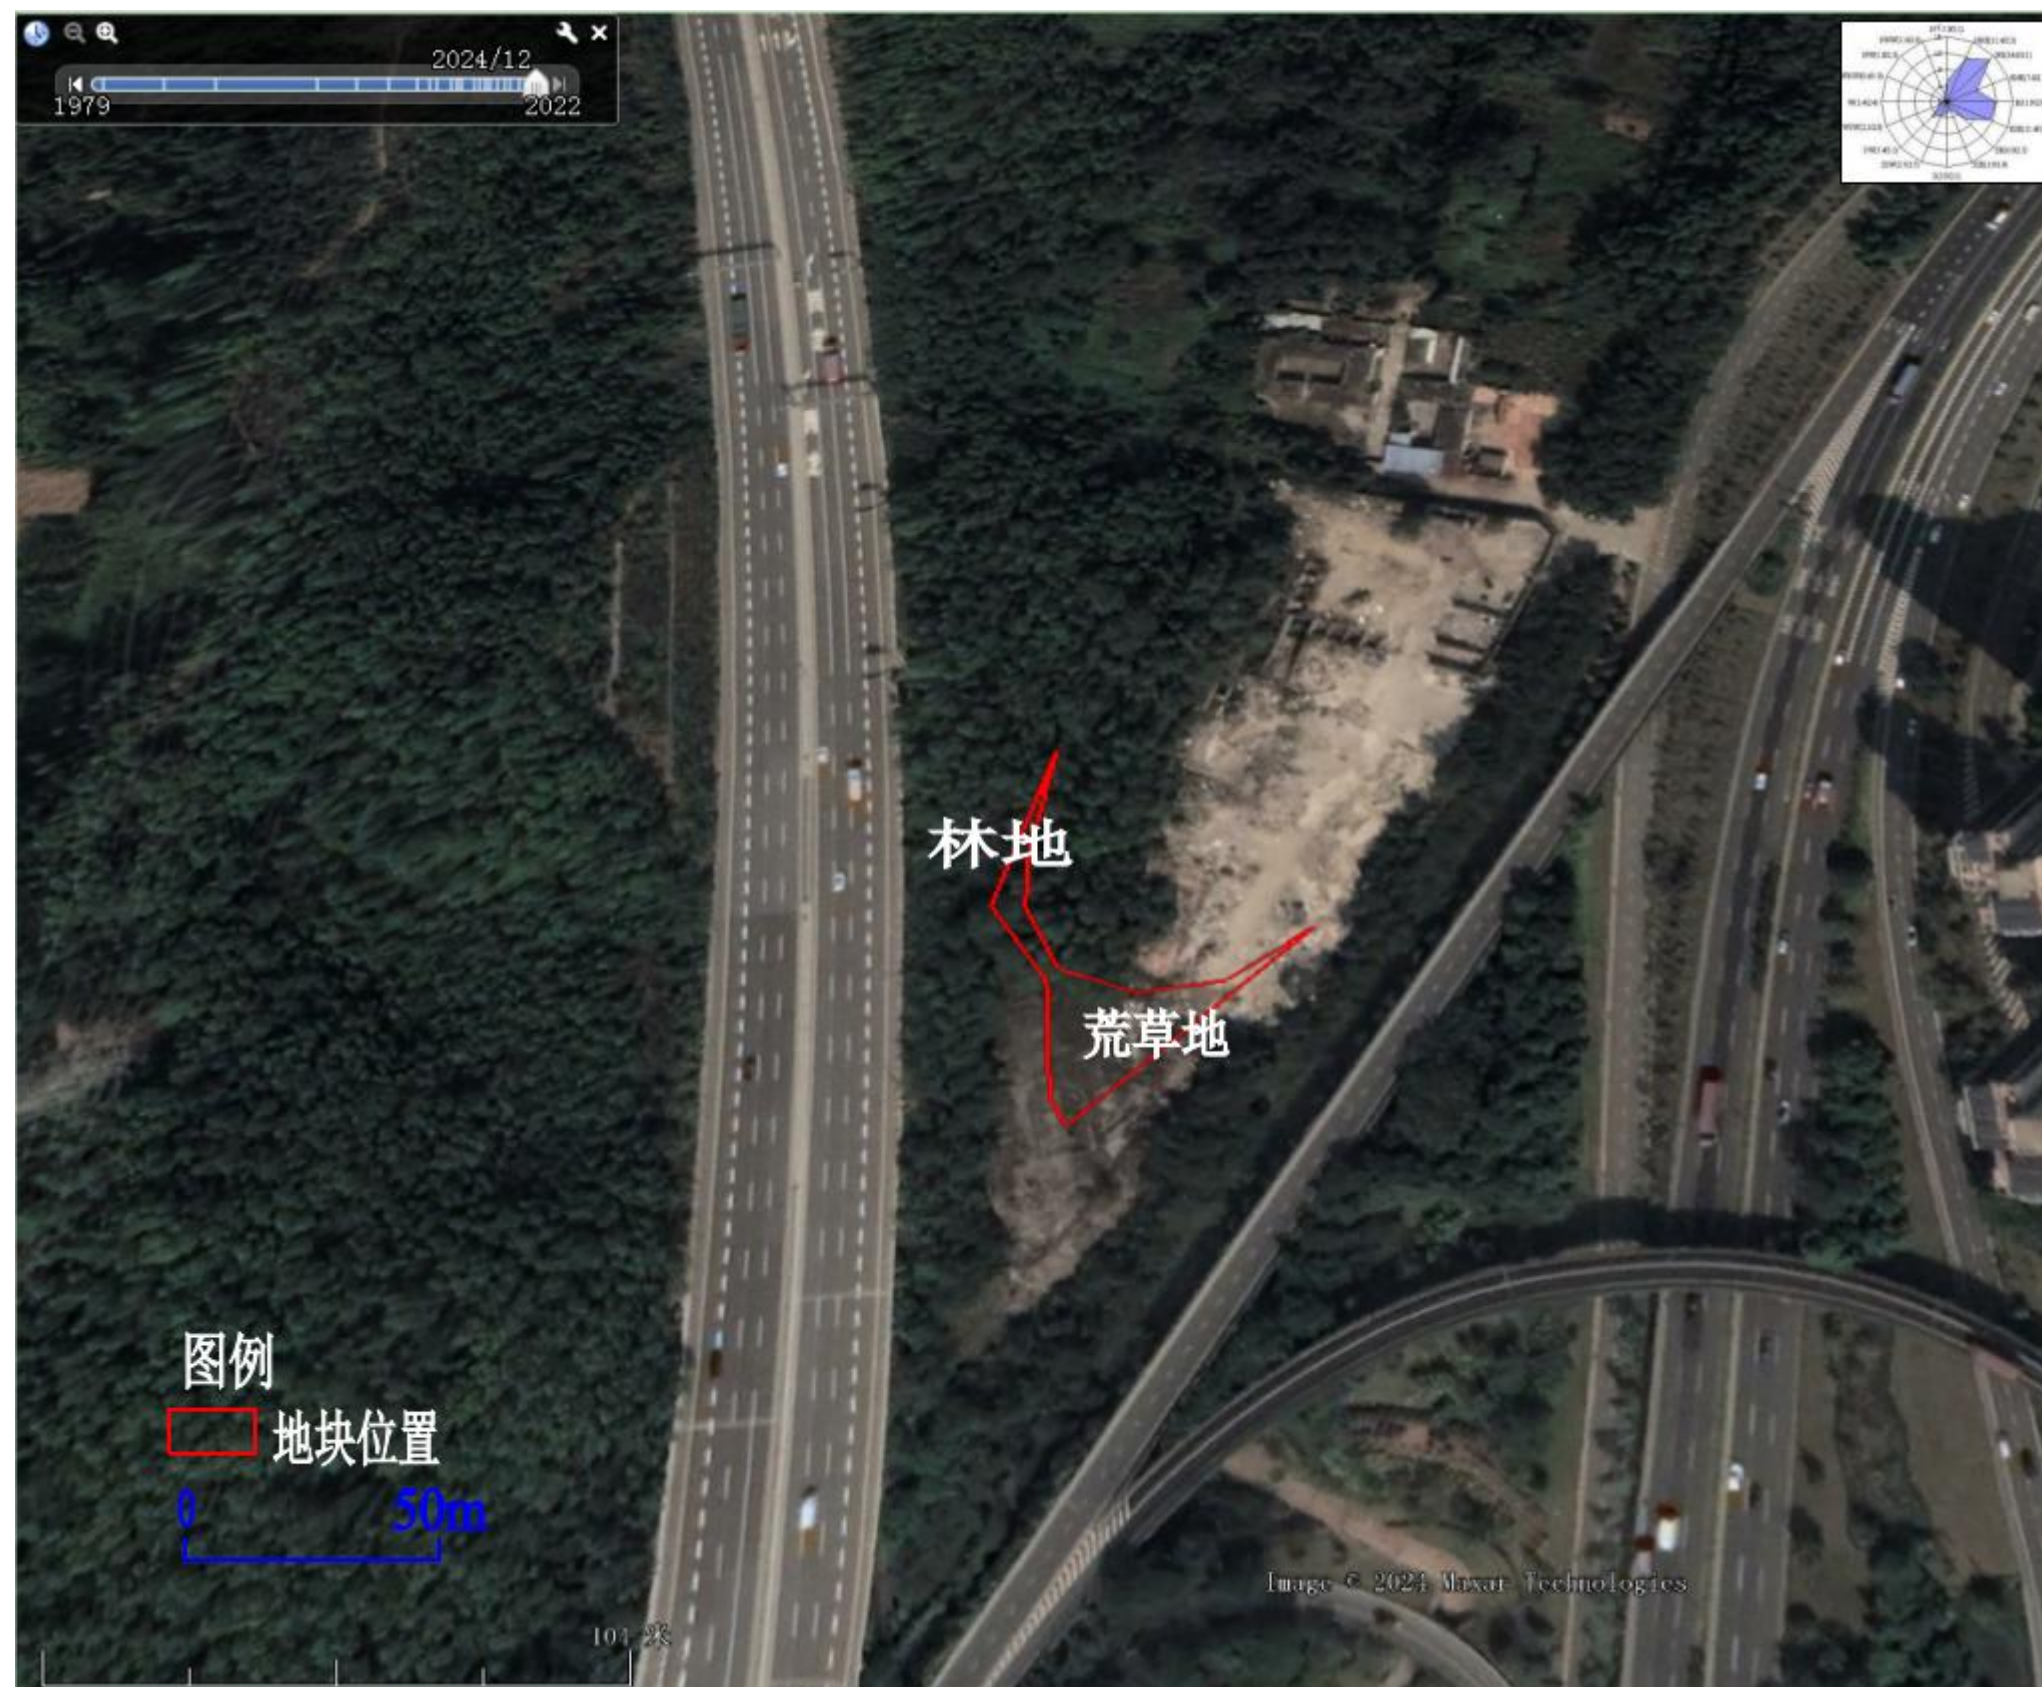
该时期调查范围内主要为林地和荒草地，该时期项目场内历史影像图见图 2.1-8~10 所示。

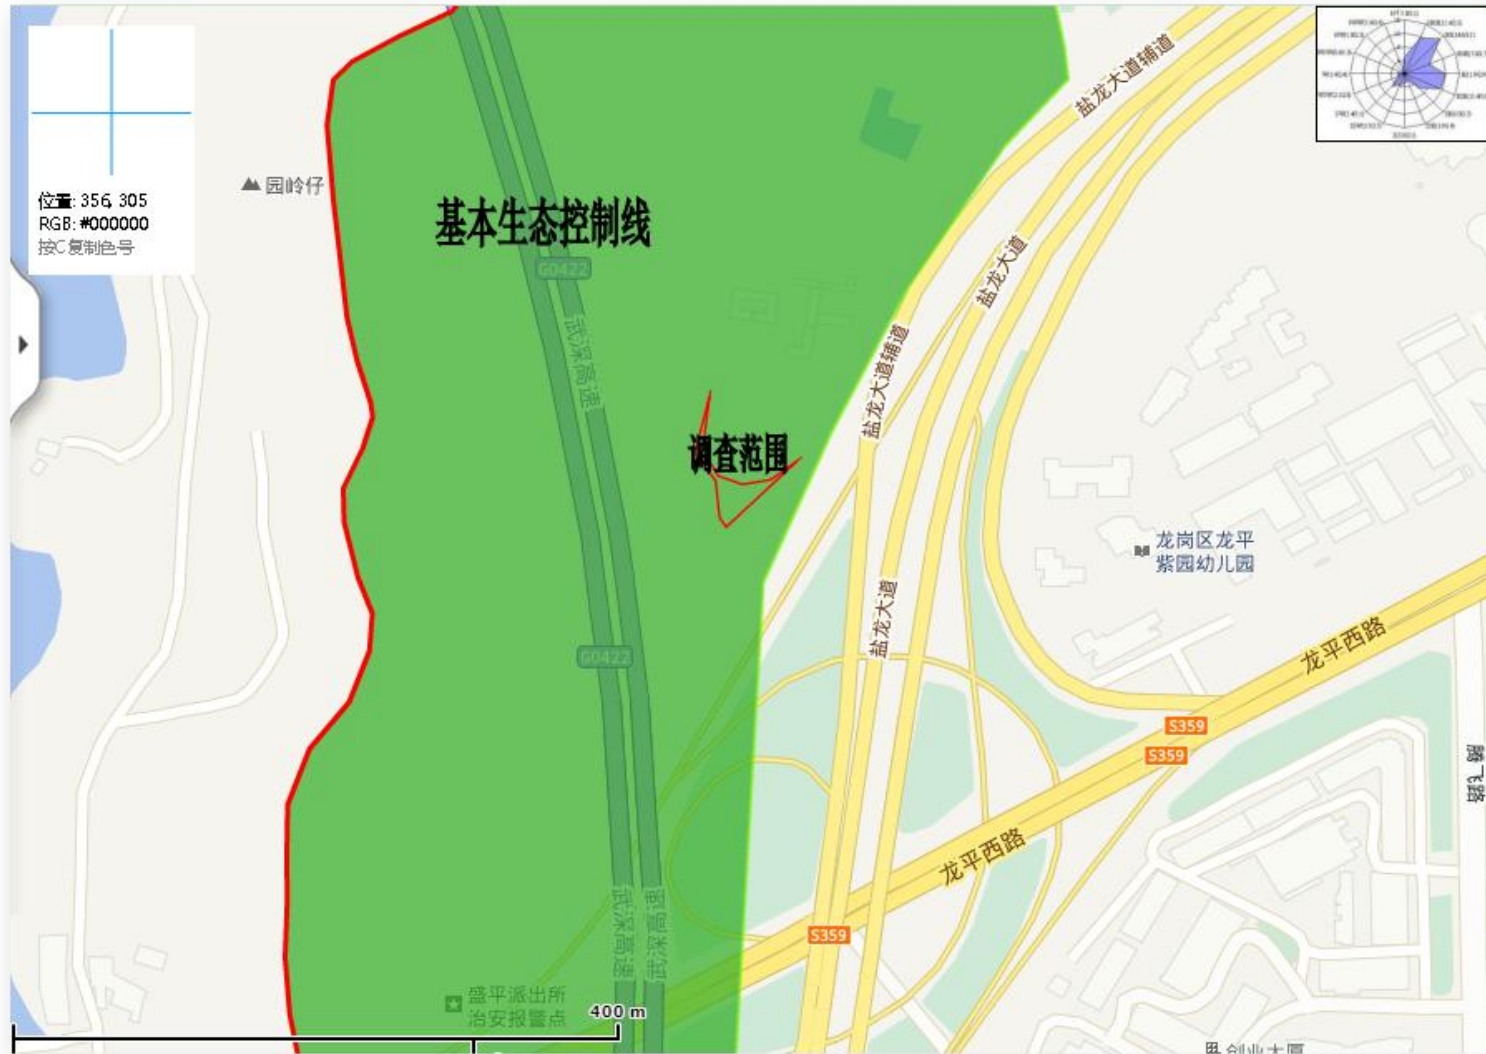
根据《广东省人民政府关于调整深圳市部分饮用水水源保护区的批复》（粤府函[2018]424 号），本场地不位于深圳市饮用水水源准保护区范围内（见图 2.3-1）；根据《深圳市基本生态控制线优化调整方案》（2013），本场地位于基本生态控制线范围内（见图 2.3-2）；借助卫星地图分析和现场勘查可知，本场地周边 500m 范围分布的敏感目标类型主要有居民区、学校和地表水，周边 500m 范围敏感保护目标见表 2.3-1，具体分布见图 2.3-3 所示。

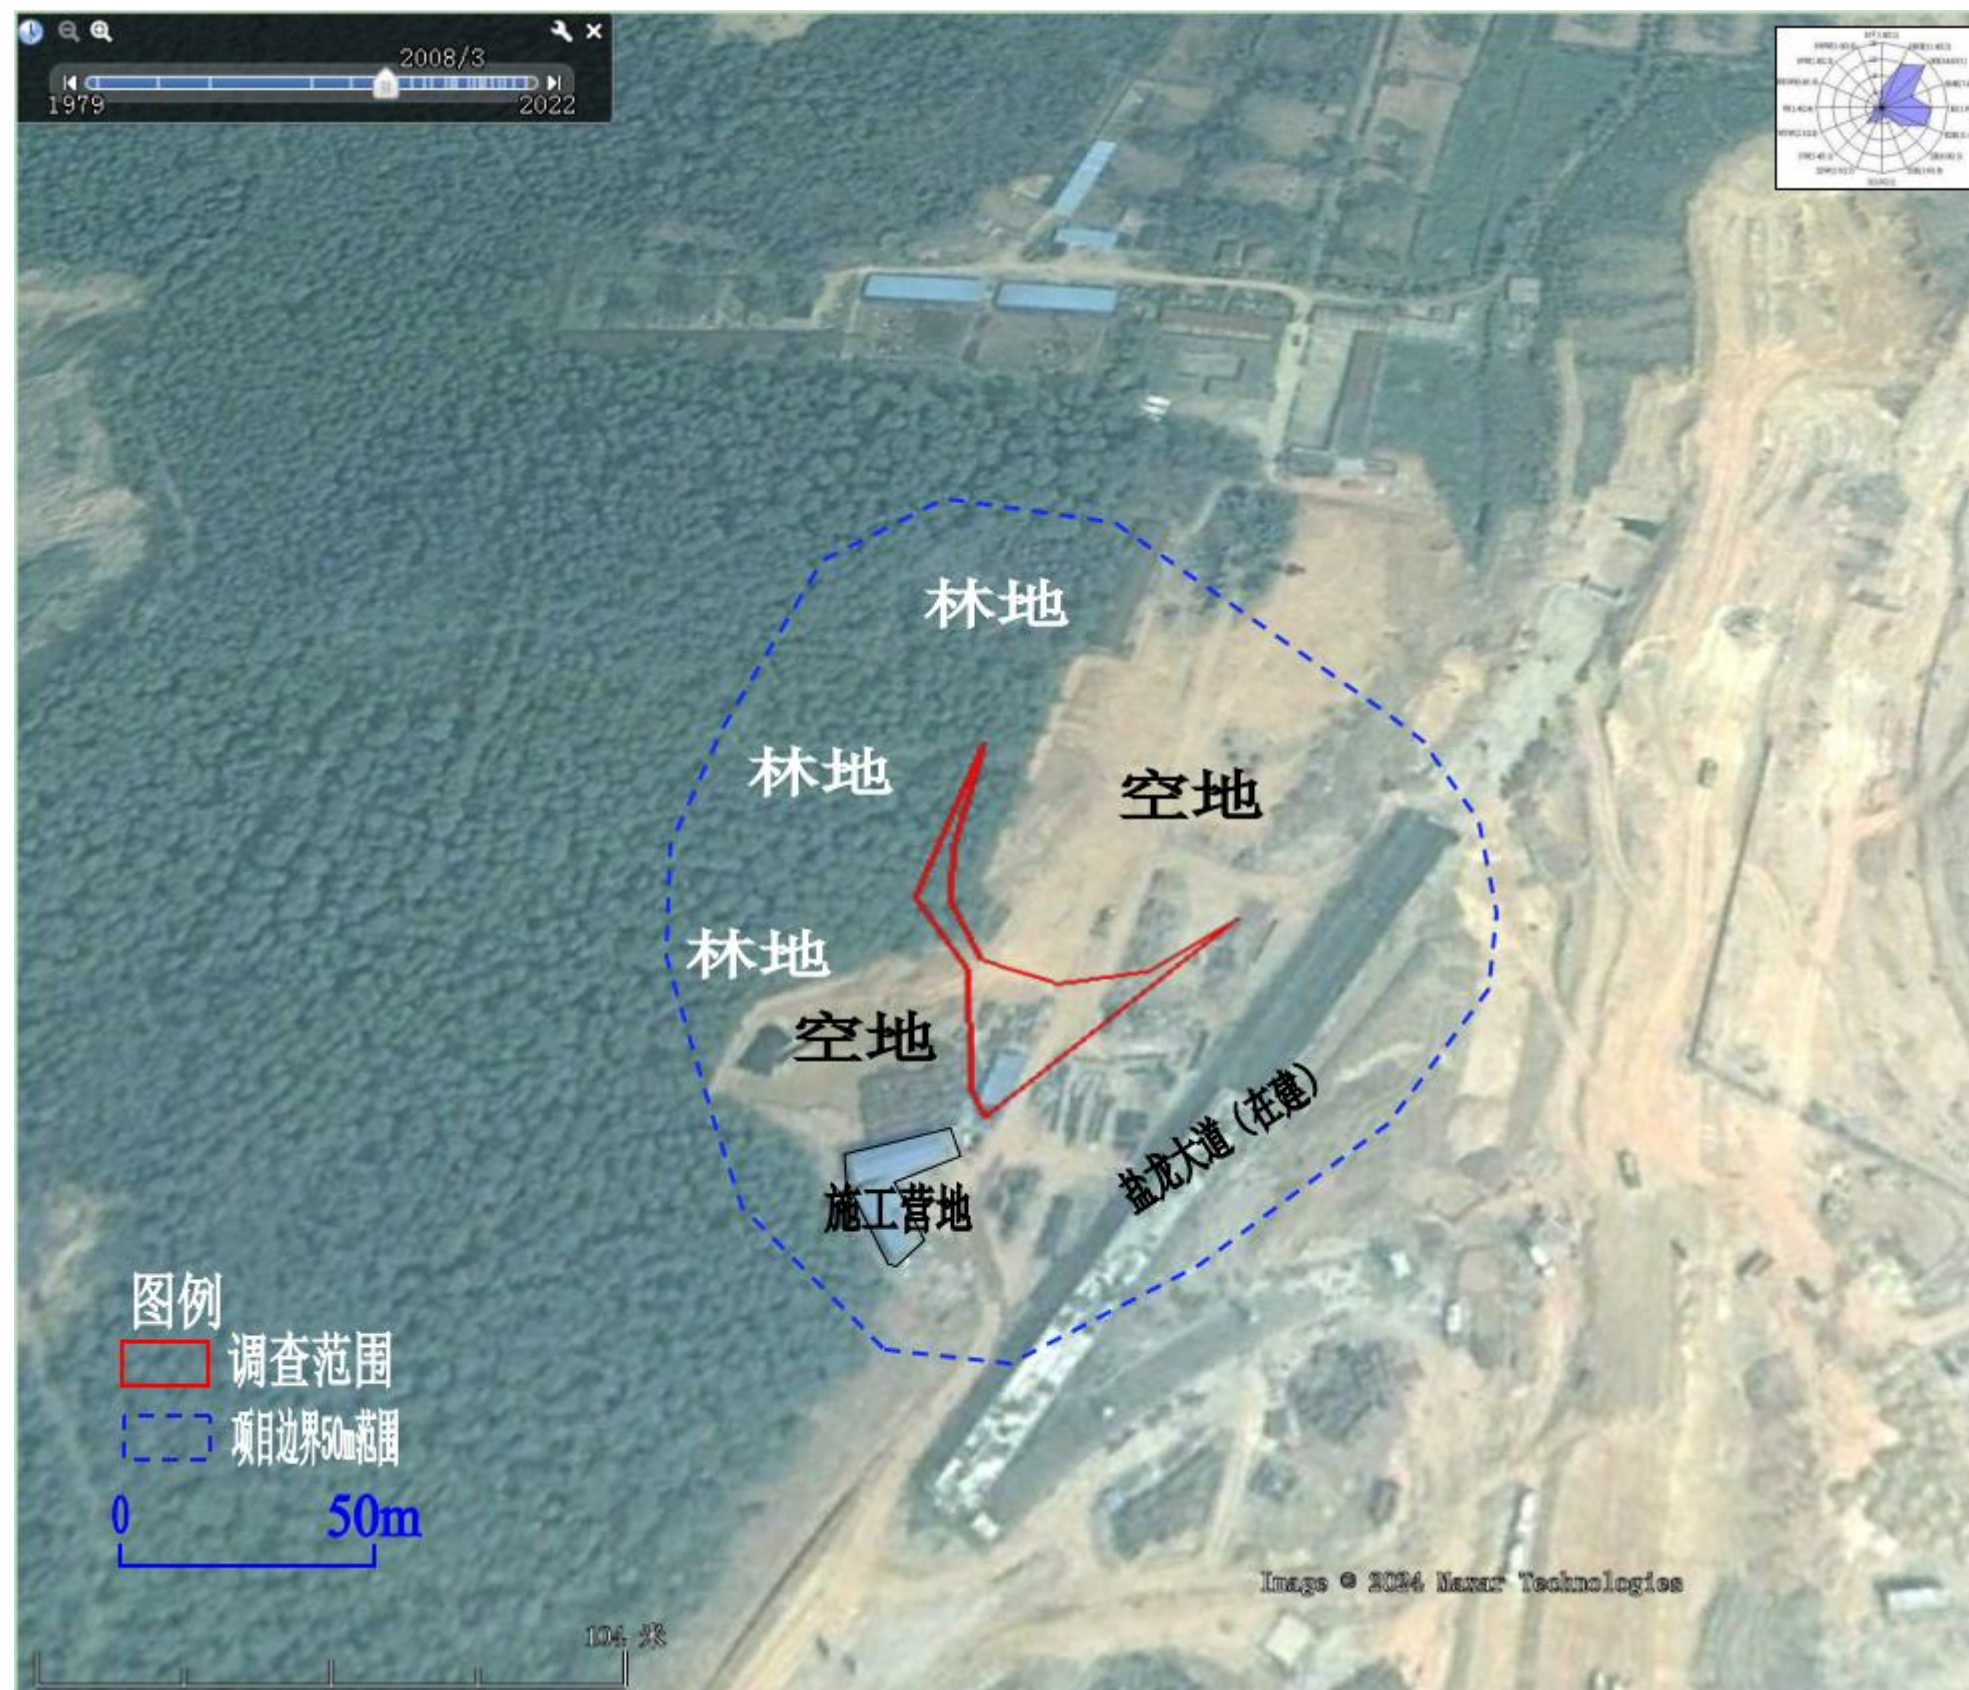
图 2.4-1 2008 年 3 月份项目与相邻场地卫星图

| 方位 | 相邻<br>场地<br>名称 | 距离<br>(m) | 备注 |
|---|---|---|---|
| 东北 | 空地 | 紧邻 | 2008 年以前为林地，2008 年 3 月为空地，2010 年~2019 年为深圳市尚龙混凝土有限公司食堂、停车区和生产区；2020 年深圳市尚龙混凝土有限公司搬迁，其食堂、宿舍、生产区建筑拆除，拆除后至今为空地 |

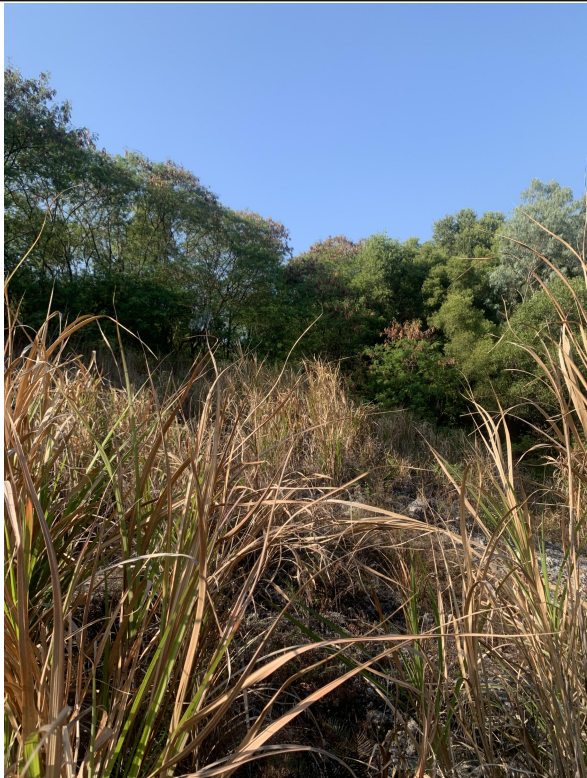
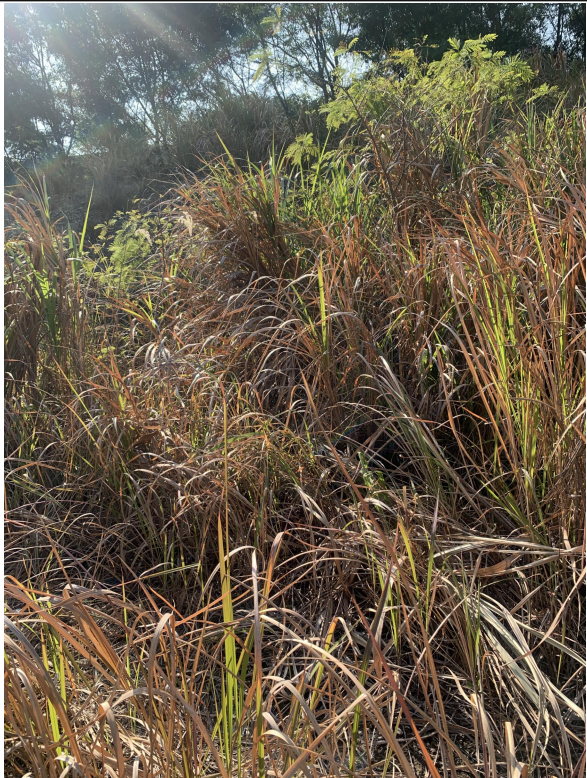
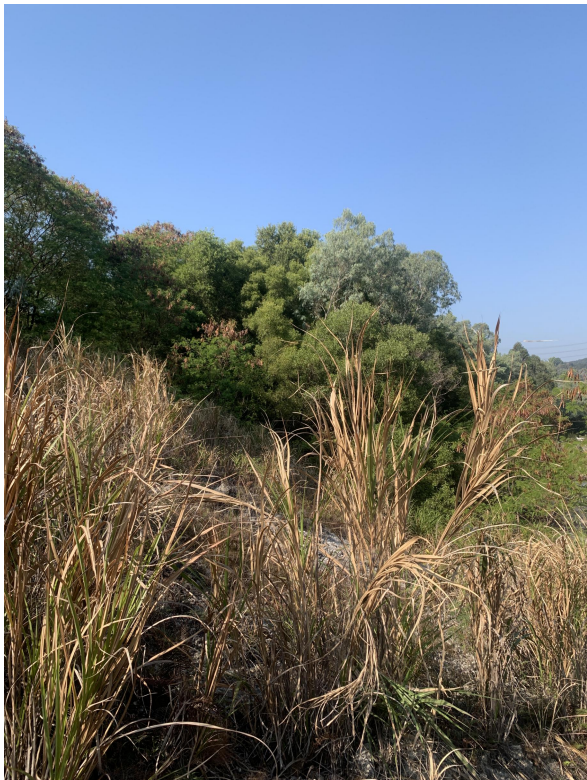
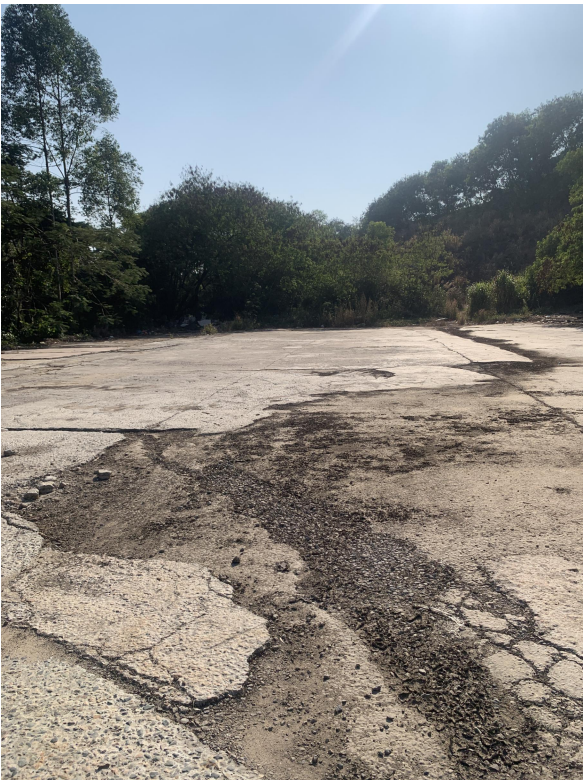
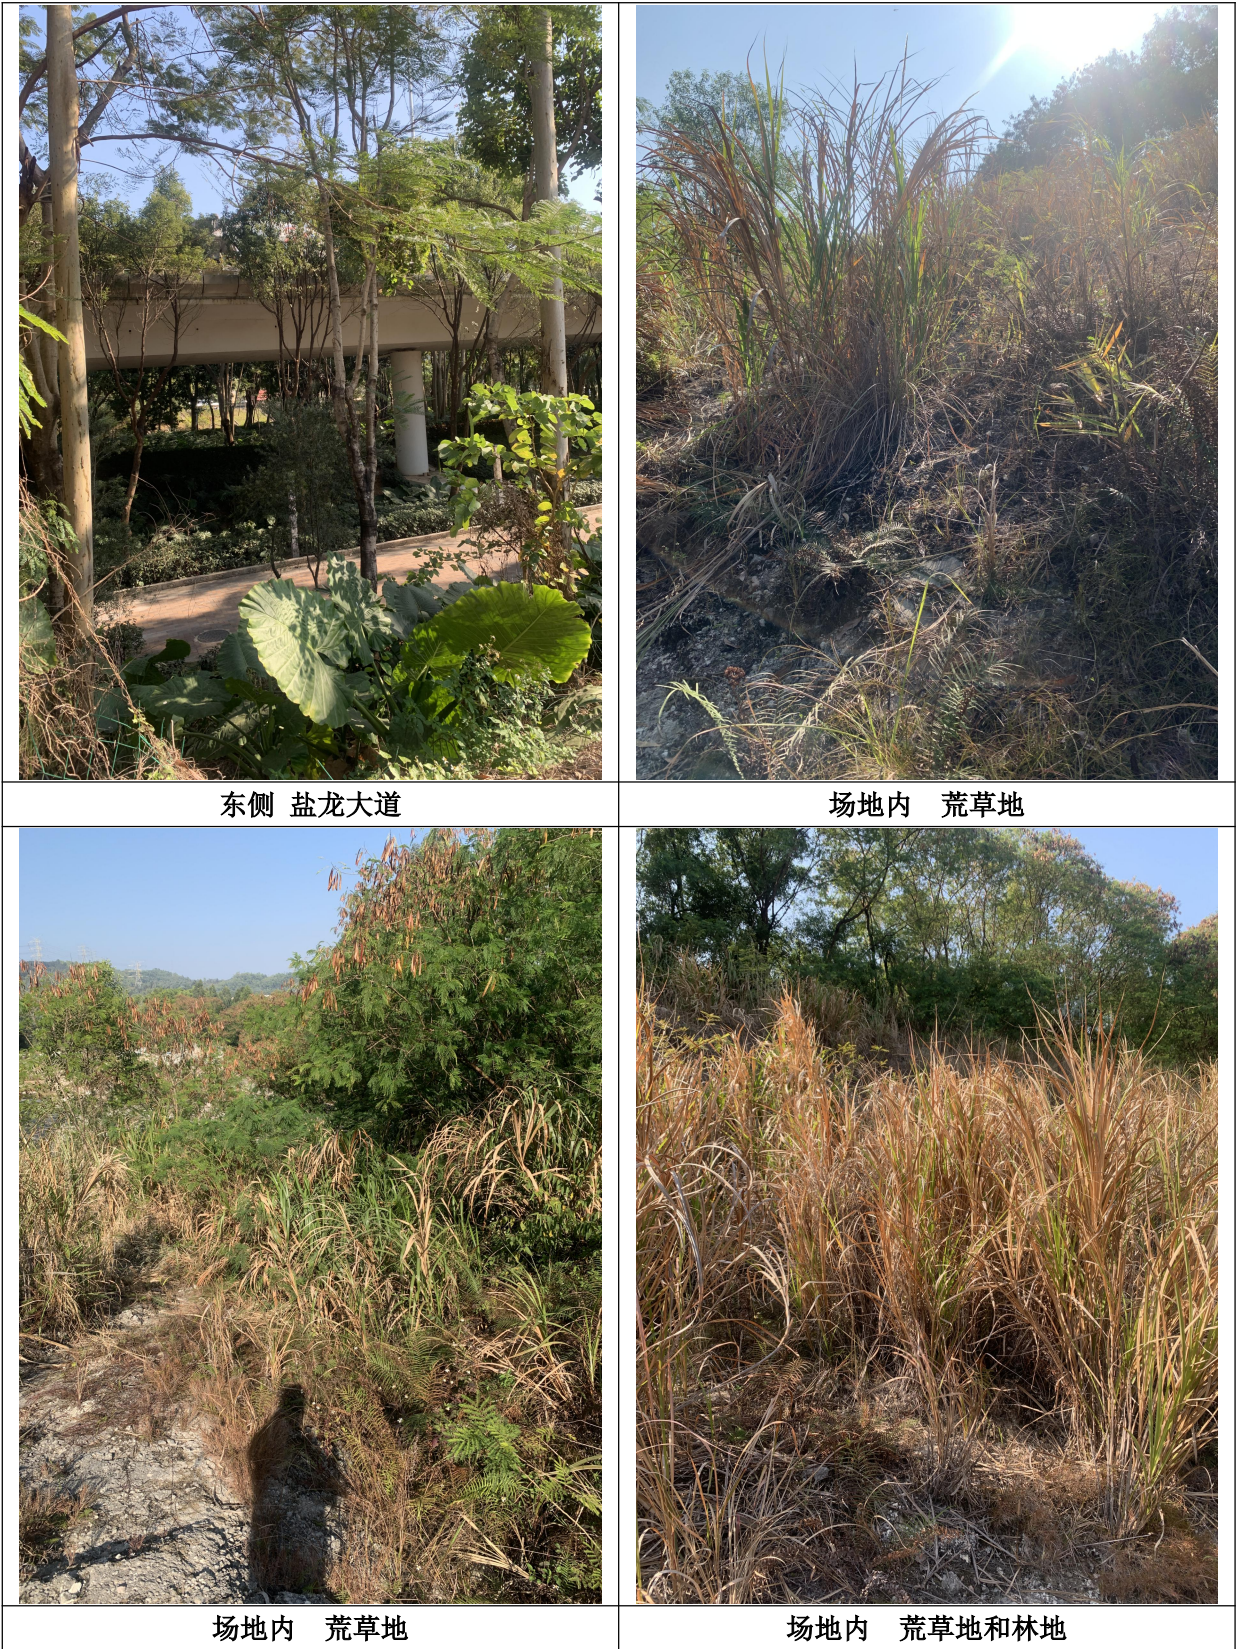
图 3.1-1 现场踏勘照片

本次通过调查发现：调查范围现状为林地和荒草地。现场未发现有毒有害物质的使用、处理、储存、处置场所；未发现生产设备、储槽与管线；未闻到恶臭、化学品味道和刺激性气味，未发现污染和腐蚀的痕迹。本次调查对场地周边 500m 的敏感保护目标进行调查，周边 500m 范围敏感保护目标见表 2.3-1，具体分布见图 2.3-3 所示。

| 南侧 荒草地 | 西侧 荒草地 |
| 西北侧 林地 | 东北侧 空地 |

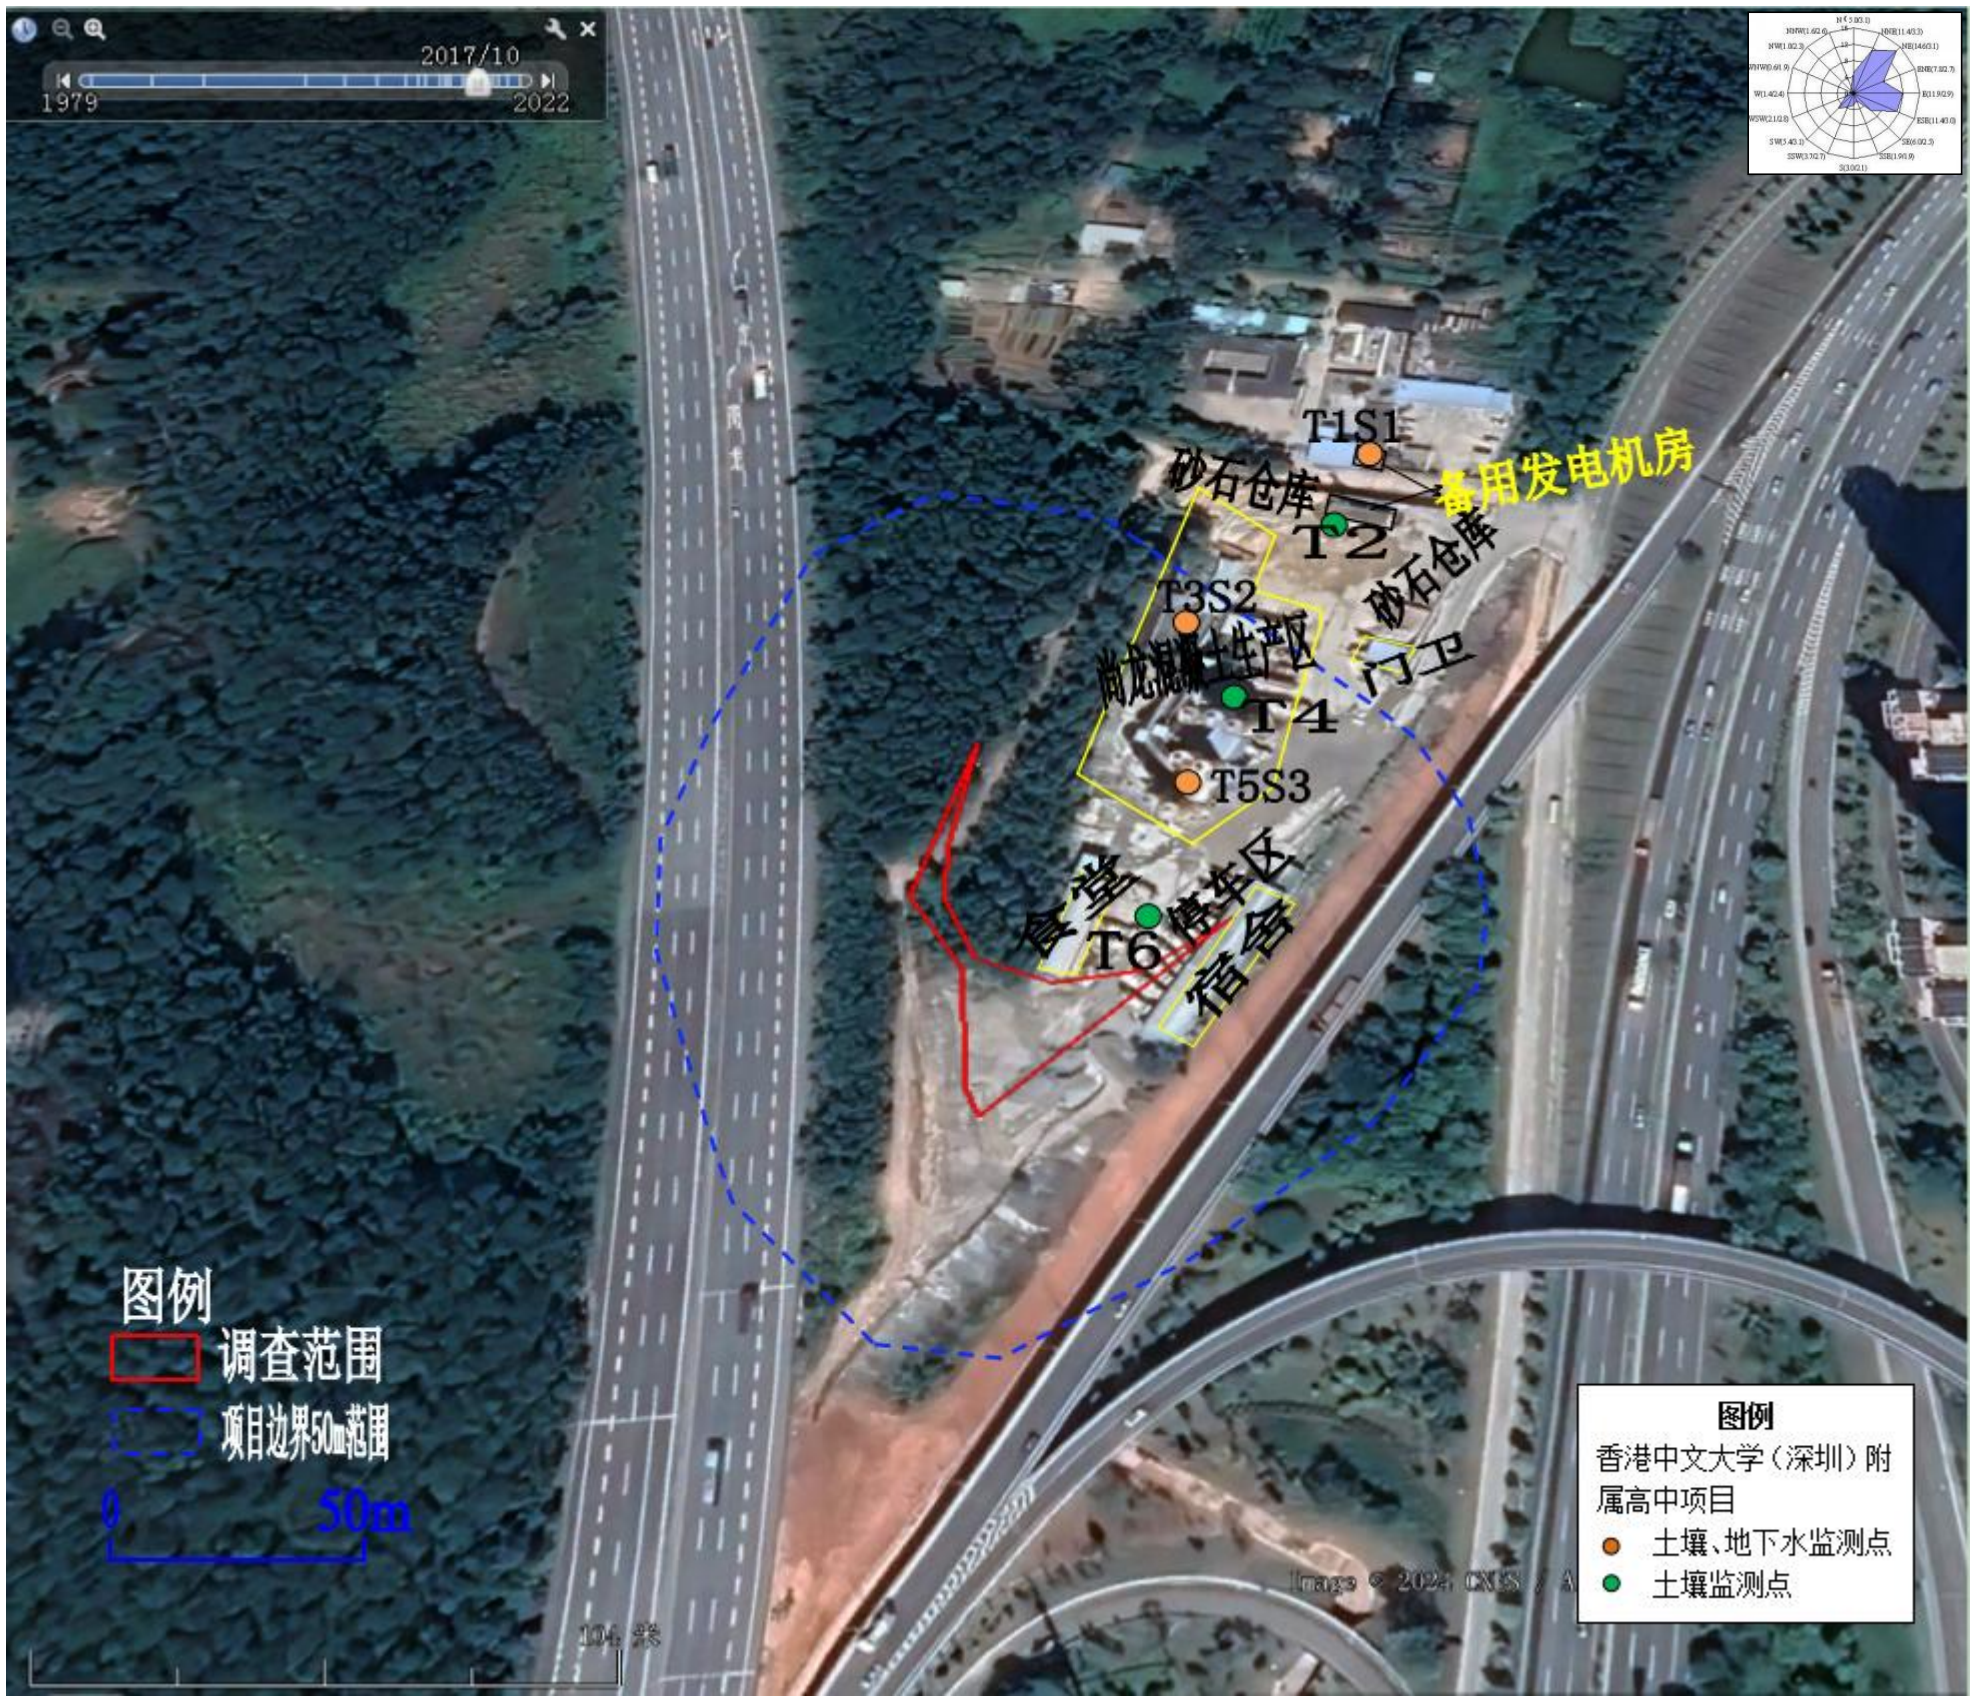
图 3.3-2 调查范围与深圳市尚龙混凝土有限公司龙城分公司平面布局关系示意图

香港中文大学（深圳）附属高中项目地块位于本次调查范围东北侧，其于 2023 年 3 月完成土壤污染状况初步调查工作并备案。根据《香港中文大学（深圳）附属高中项目土壤污染状况初步调查报告》，香港中文大学（深圳）附属高中项目地块开展土壤污染状况初步调查期间，深圳市尚龙混凝土有限公司龙城分公司已于 2019 年停产搬迁且拆除原有建筑之后未入驻过新的工业企业，调查单位在其厂内布设 6 个土壤检测点和 3 个地下水监测井（详见图

3.3-2），根据检测结果土壤没有超过《土壤环境质量建设用地土壤污染风险管控标准（试行）》（GB36600-2018）中的第一类用地筛选值，地下水没有超过《地下水质量标准》（GB/T 14848）中Ⅳ类标准值。

香港中文大学（深圳）附属高中项目地块位于本次调查范围东北侧，已于 2023 年 5 月开展过土壤污染状况初步调查并备案，根据《香港中文大学（深圳）附属高中项目土壤污染状况初步调查报告》（广东志华环保科技有限公司，2023 年 5 月）该地块开展土壤污染状况初步调查期间，深圳市尚龙混凝土有限公司龙城分公司已于 2019 年停产搬迁且拆除原有建筑之后未入驻过新的工业企业，调查单位在其厂内布设 6 个土壤检测点和 3 个地下水监测井（详见图 3.3-2），根据检测结果土壤没有超过《土壤环境质量建设用地土壤污染风险管控标准（试行）》（GB36600-2018）中的第一类用地筛选值，地下水没有超过《地下水质量标准》（GB/T 14848）中Ⅳ类标准值。石油烃（C<sub>10</sub>~C<sub>40</sub>）没有超过上海市生态环境局关于印发《上海市建设用地土壤污染状况调查、风险评估、风险管控与修复方案编制、风险管控与修复效果评估工作的补充规定（试行）》的通知（沪环土[2020]62 号）中石油烃（C<sub>10</sub>~C<sub>40</sub>）的第一类用地筛选值。
