龙岗坂田万科璞悦山花园别墅装修工程 “10·8”一般高处坠落死亡事故调查报告

2024年10月8日18时40分许，龙岗区坂田街道万科璞悦山2002号别墅内发生一起一般高处坠落事故，造成1人死亡，直接经济损失100万元。

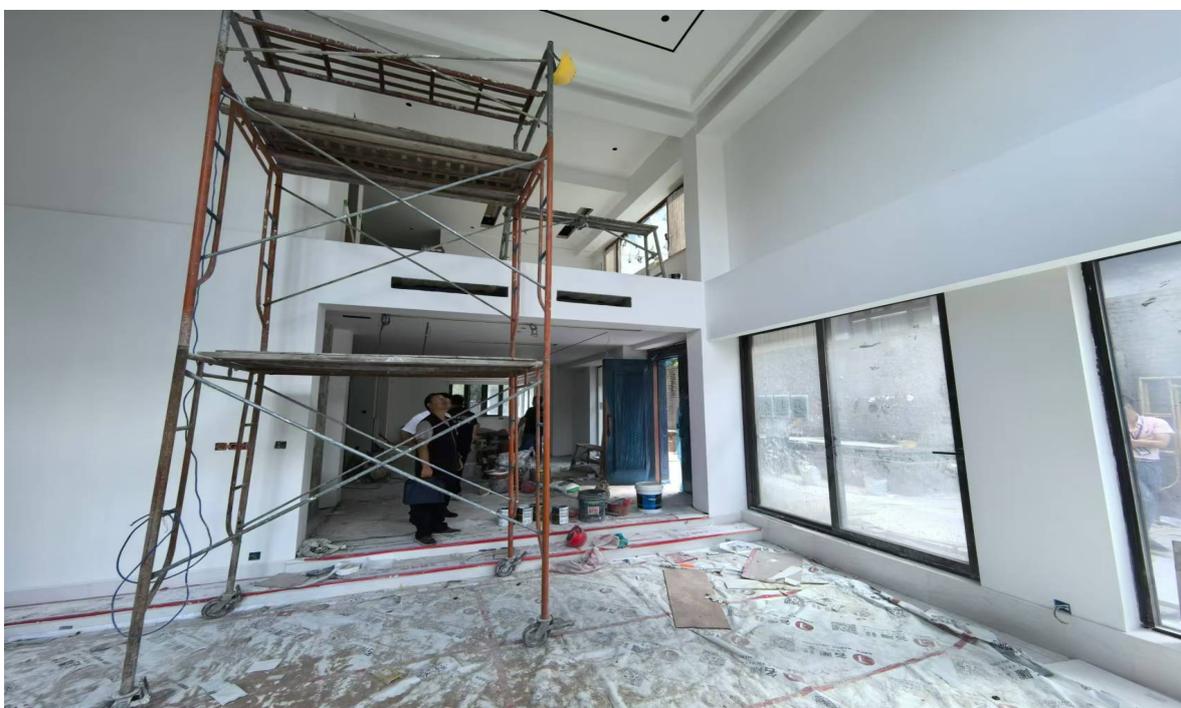
业。作业期间，刘某新点了美团外卖到万科璞悦山 2002 号别墅。因刘某新家属一天内多次拨打刘某新电话无人接听，18 时 40 分许便拨打聂某华电话询问刘某新情况，随后聂某华拨打栾某群电话要其派人到万科璞悦山 2002 号别墅装修工地寻找刘某新，栾某群随即安排黄某彬到万科璞悦山 2002 号别墅查看情况。黄某彬到万科璞悦山 2002 号别墅内查看情况时，发现刘某新侧躺在一楼地面。

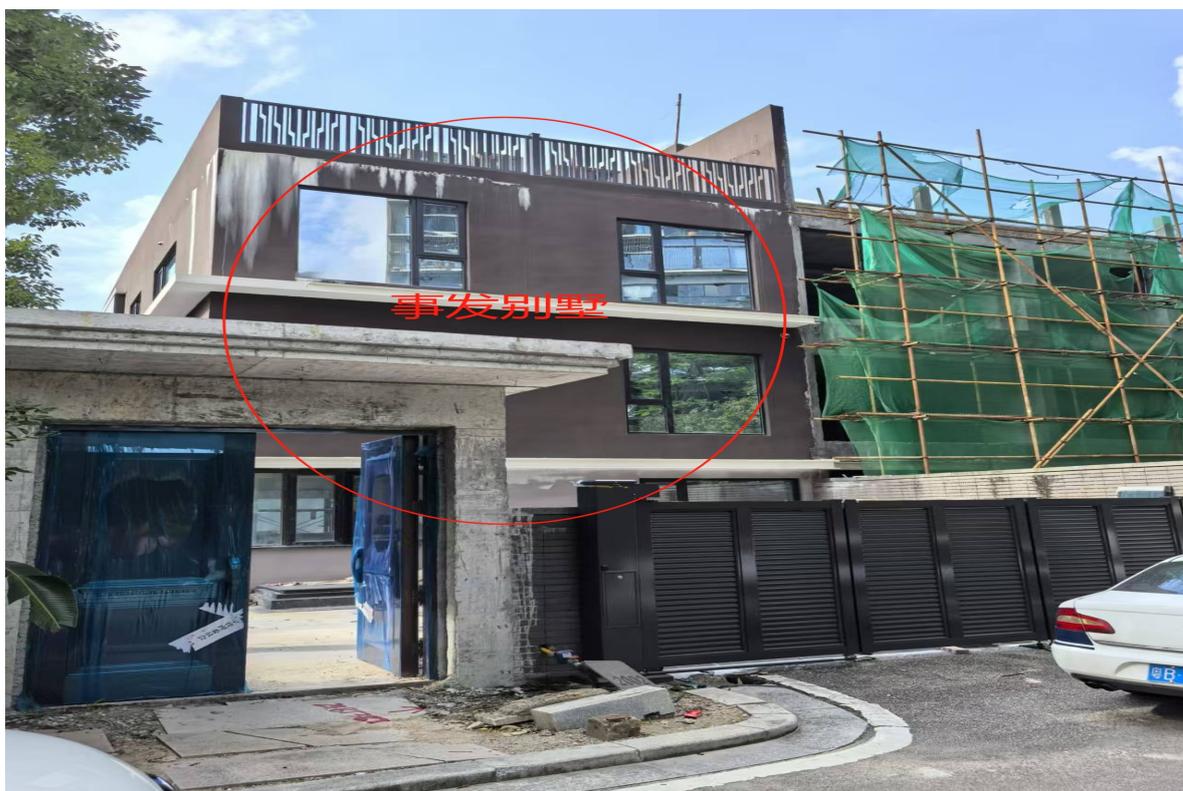
万科璞悦山 2002 号别墅购买于 2020 年 4 月 20 日，权利人：黄某浩，不动产单元号：44030***002，建筑面积：241.66 m²，分为地上三层和地下一层，室内一层分隔入户门厅、中空客厅、

厨房等功能区，二层设置卧室、卫生间、楼厅平台等功能区。经调查，黄某浩为深圳市剑业电气有限公司股东（70%股份），公司法定代表人为黄某建（30%股份），黄某建与黄某浩为父子关系，黄某浩委托黄某建以深圳市剑业电气有限公司名义与深圳市名雕装饰股份有限公司签订《装修装饰工程施工合同》。
